PREFEITURA MUNICIPAL DE CUMARU DO NORTE
ESTADO DO PARÁ

RELATÓRIO FOTOGRÁFICO I HOSPITAL DE CUMARU DO NORTE-PA

13 DE ABRIL DE 2022

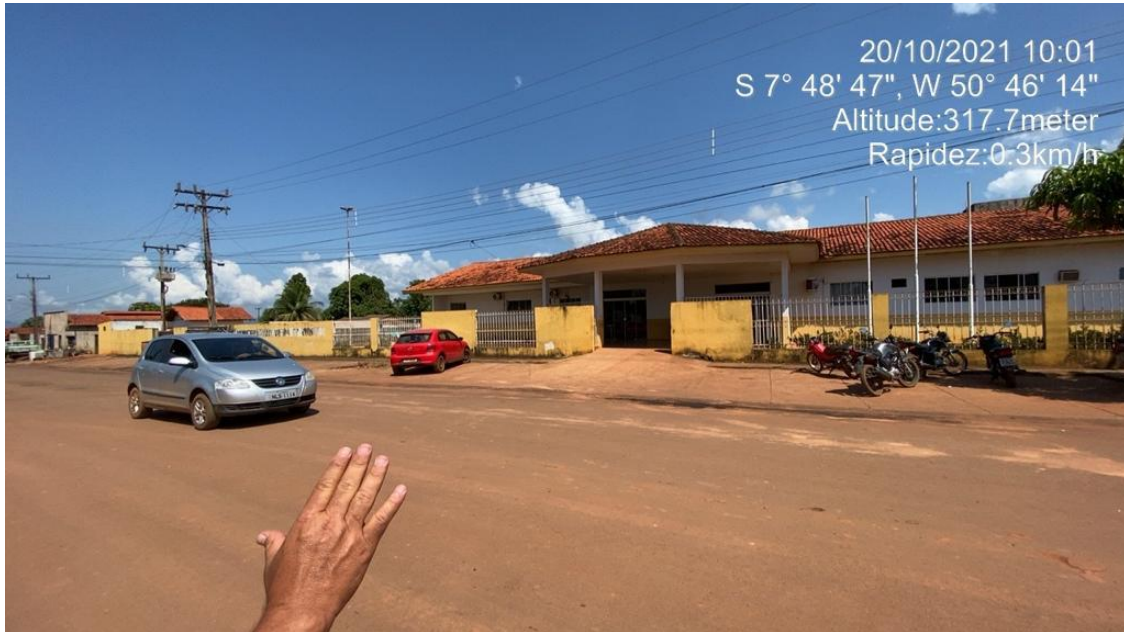
Imagens 02: Fachada Frontal do Hospital.

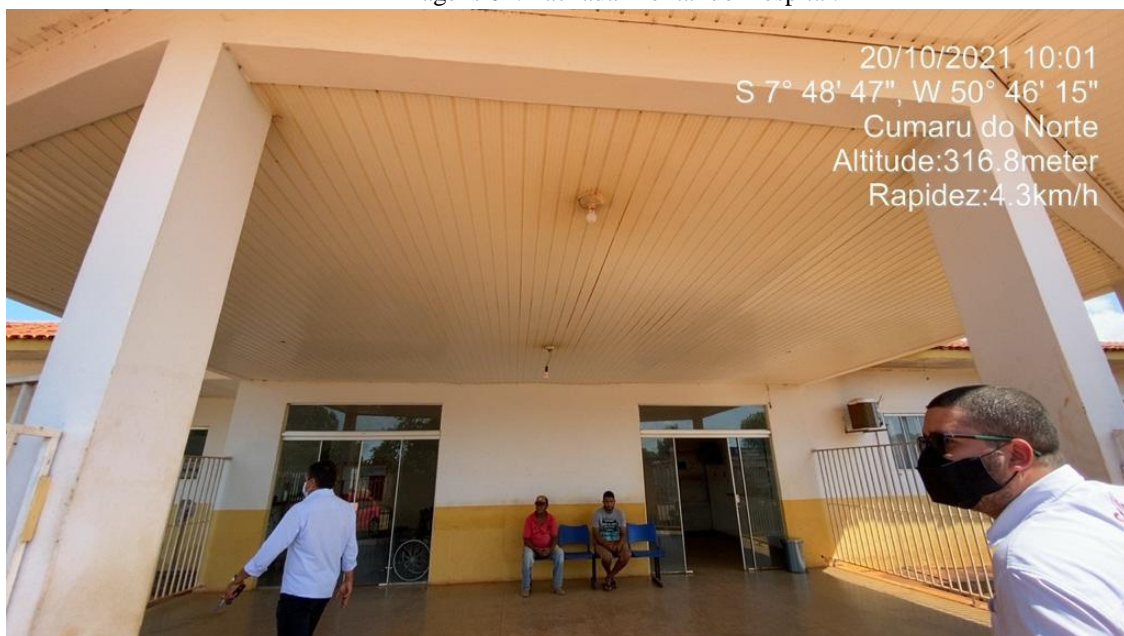
Imagens 03: Hall de Entrada c/ Forro PVC.

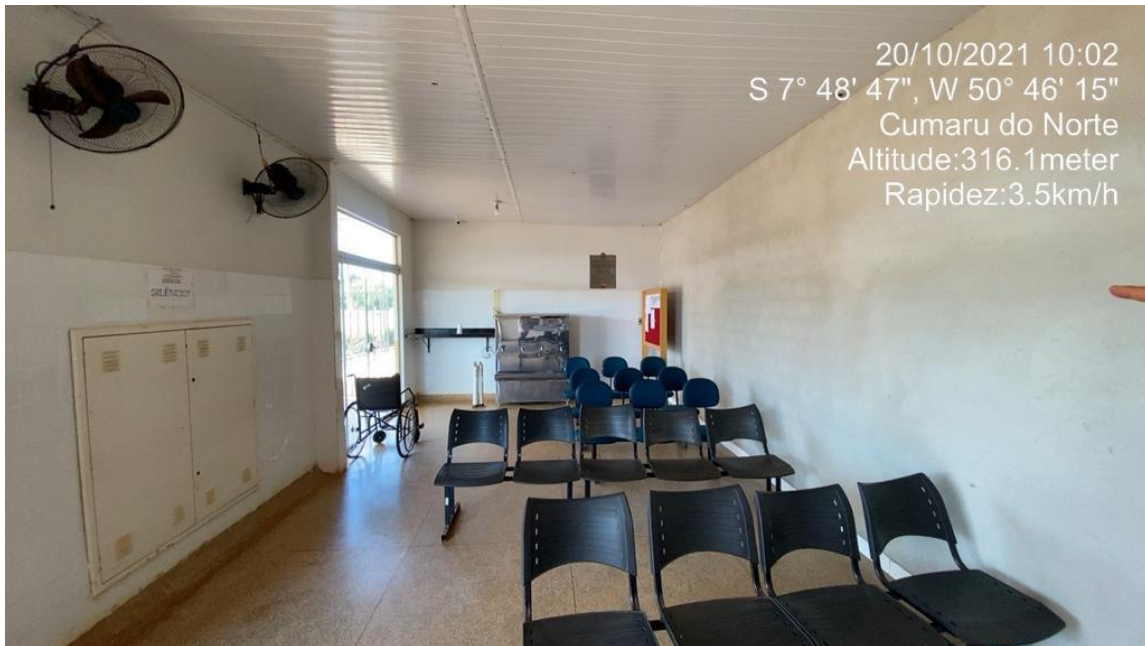
Imagens 04: Sala de Espera Parede S/ Pintura.

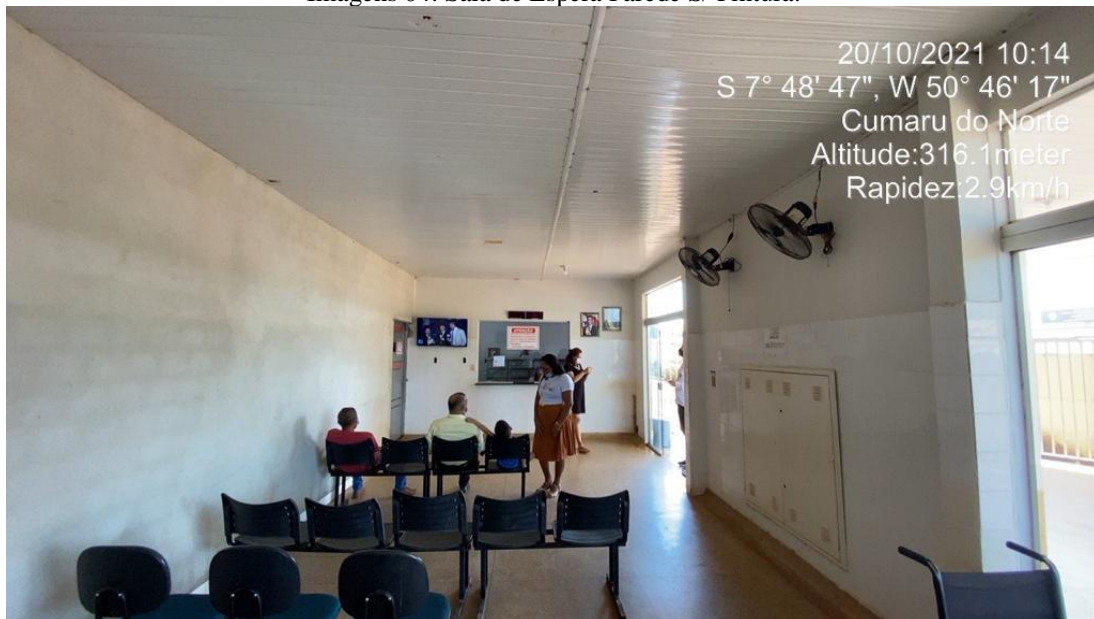
Imagem 05: Sala de Espera, Parede S/ Pintura.

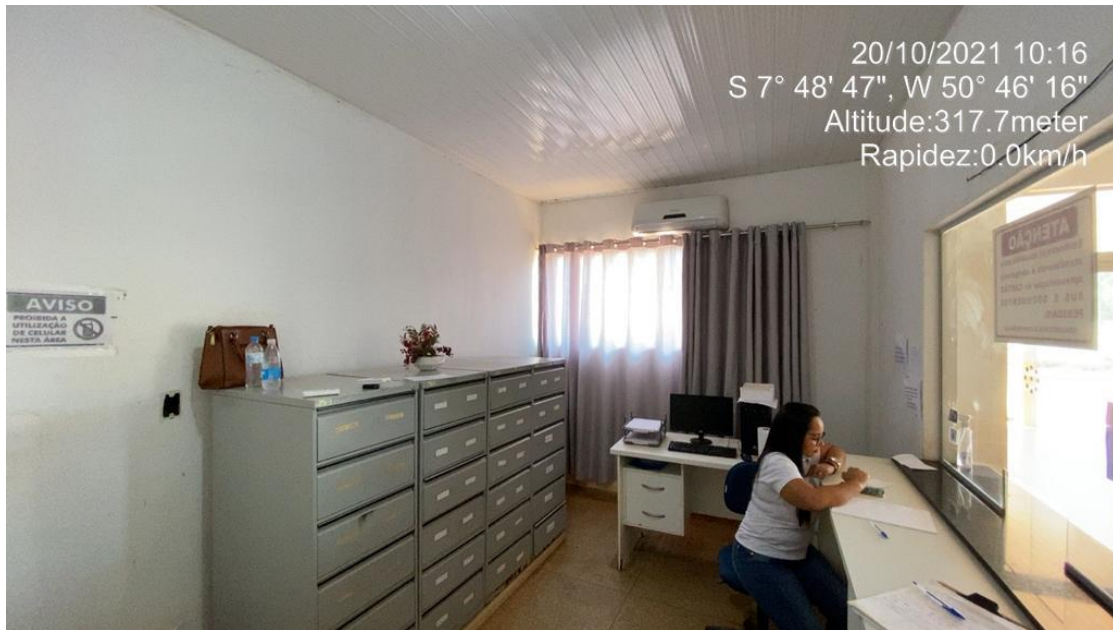
Imagens 06: Recepção Forro PVC.

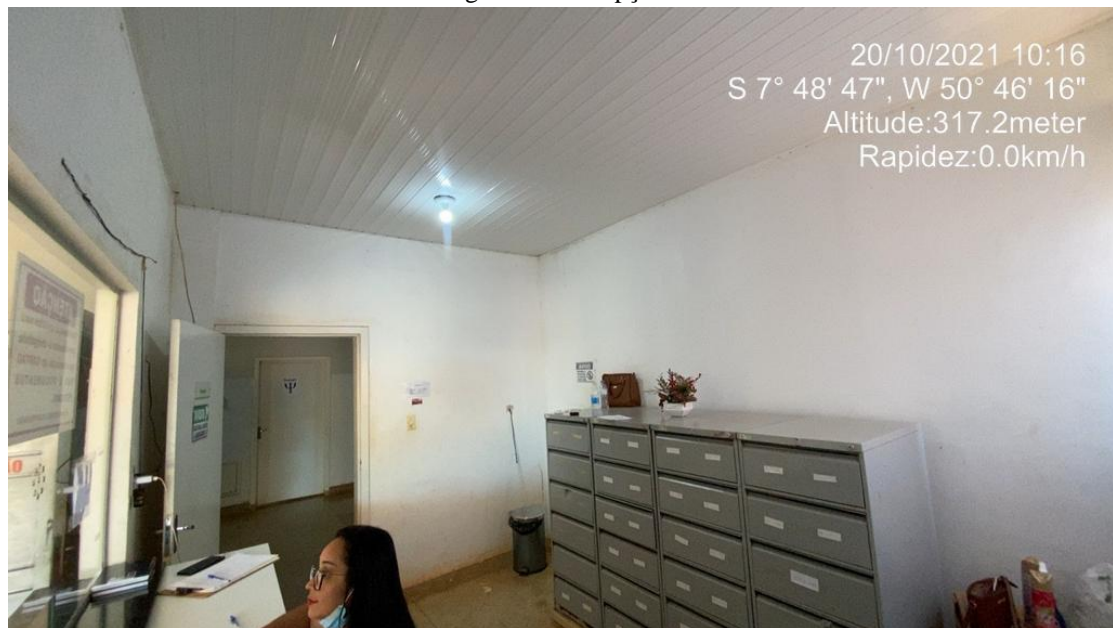
Imagem 07: Recepção Forro PVC.

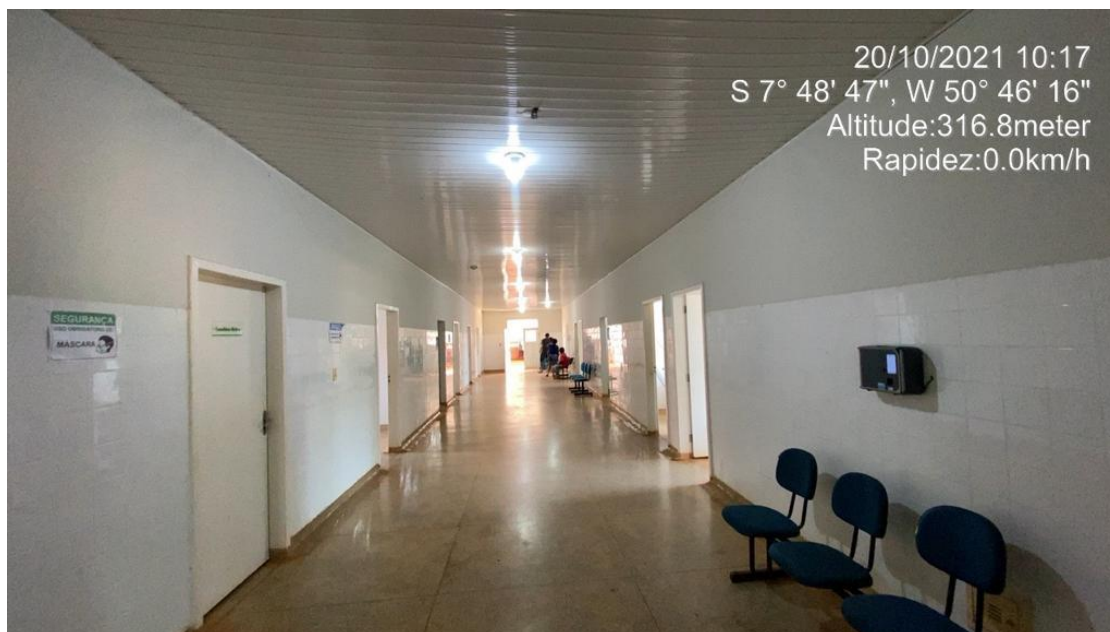
Imagem 08: Circulação C/ Revestimento Cerâmico meia Altura e Forro PVC.

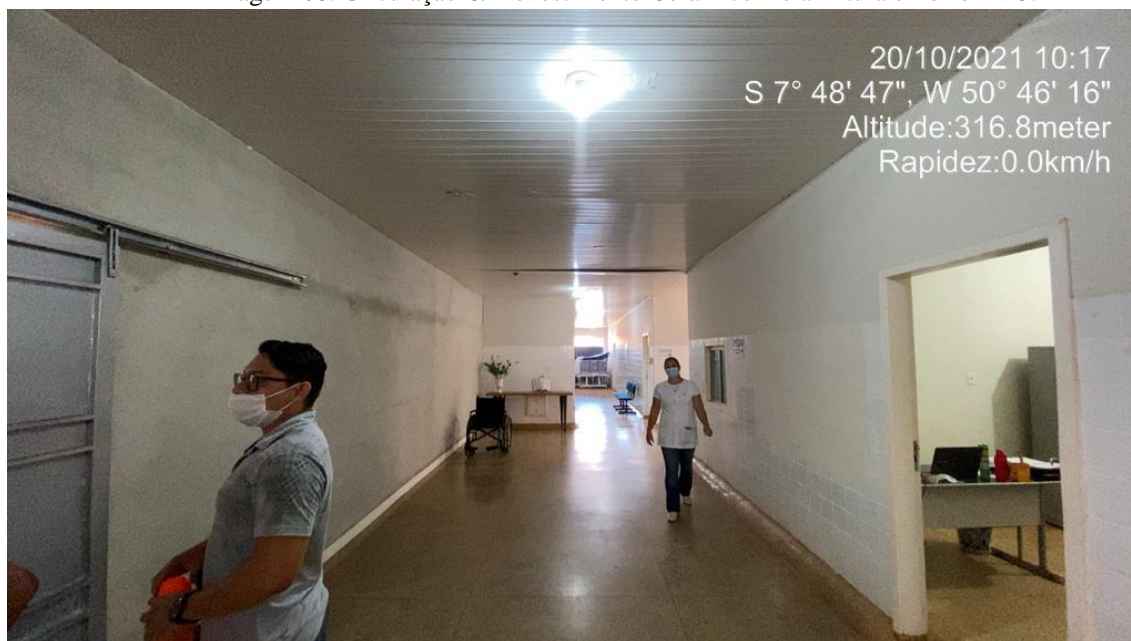
Imagem 09: Circulação C/ Revestimento Cerâmico meia Altura e Forro PVC.

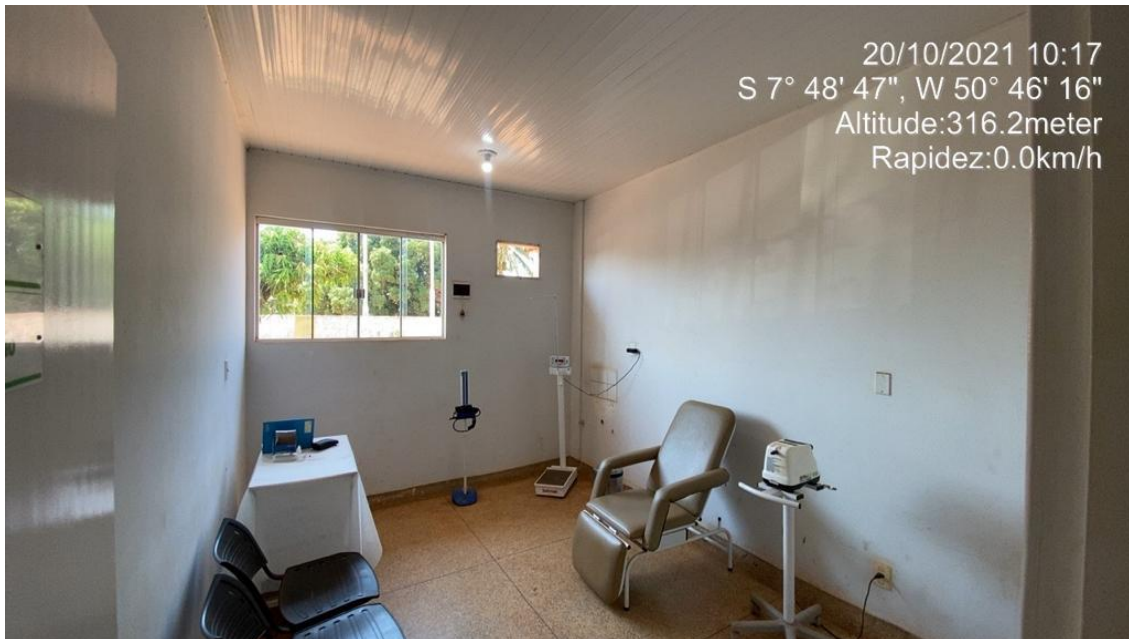
Imagens 10: Pintura danificada.

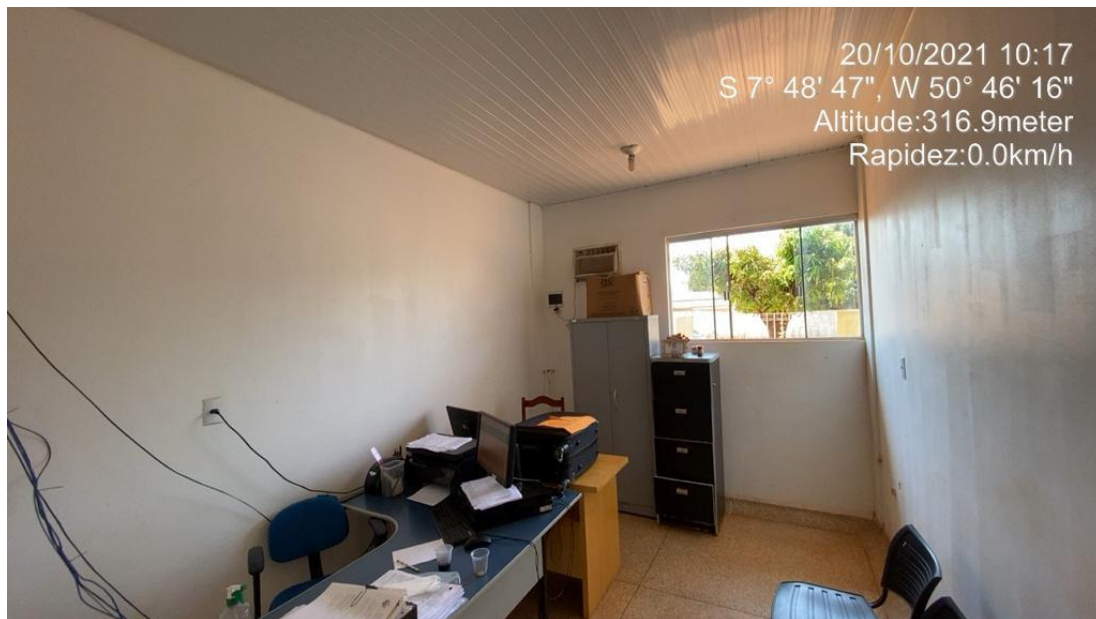
Imagens 11: Pintura danificada.

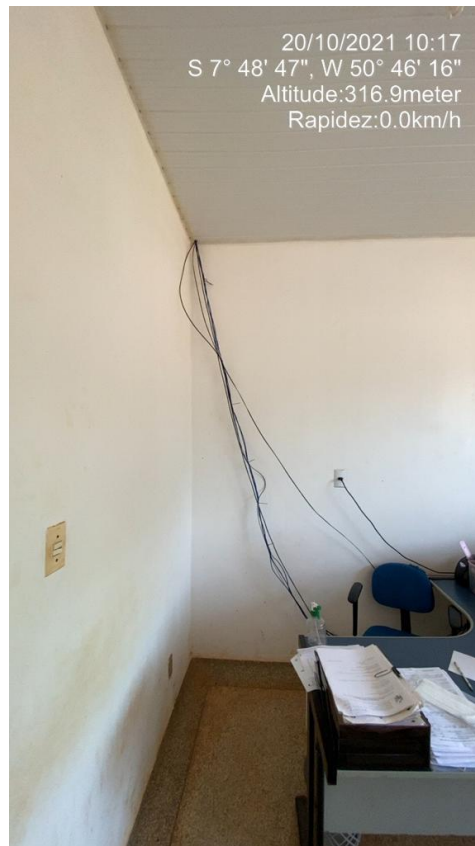
Imagens 12: Fiação Solta.

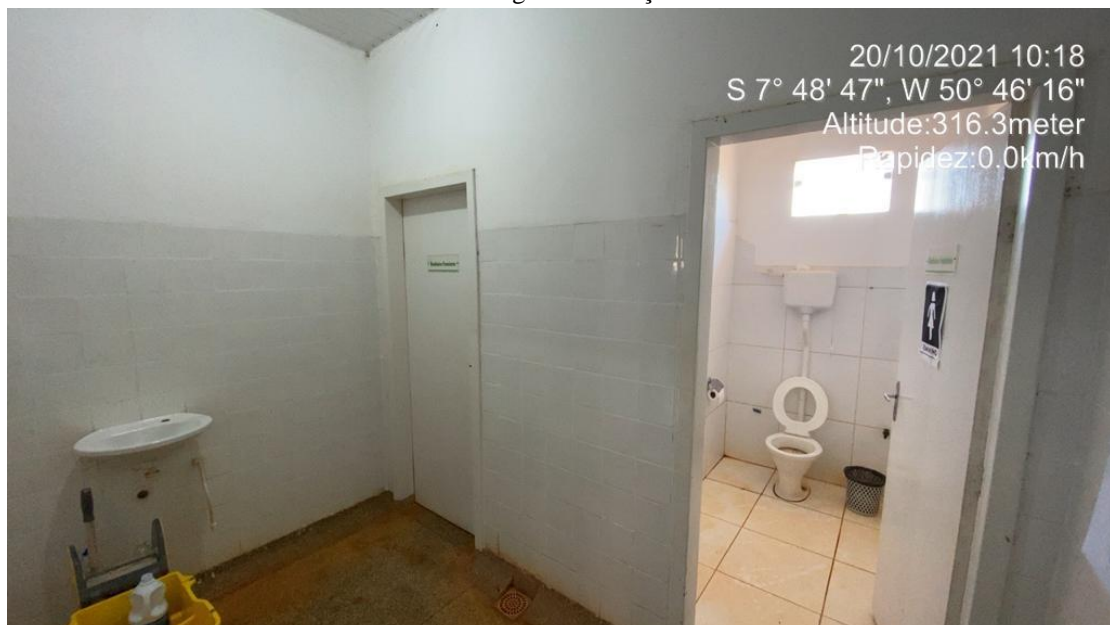
Imagens 13: Mancha no Piso.

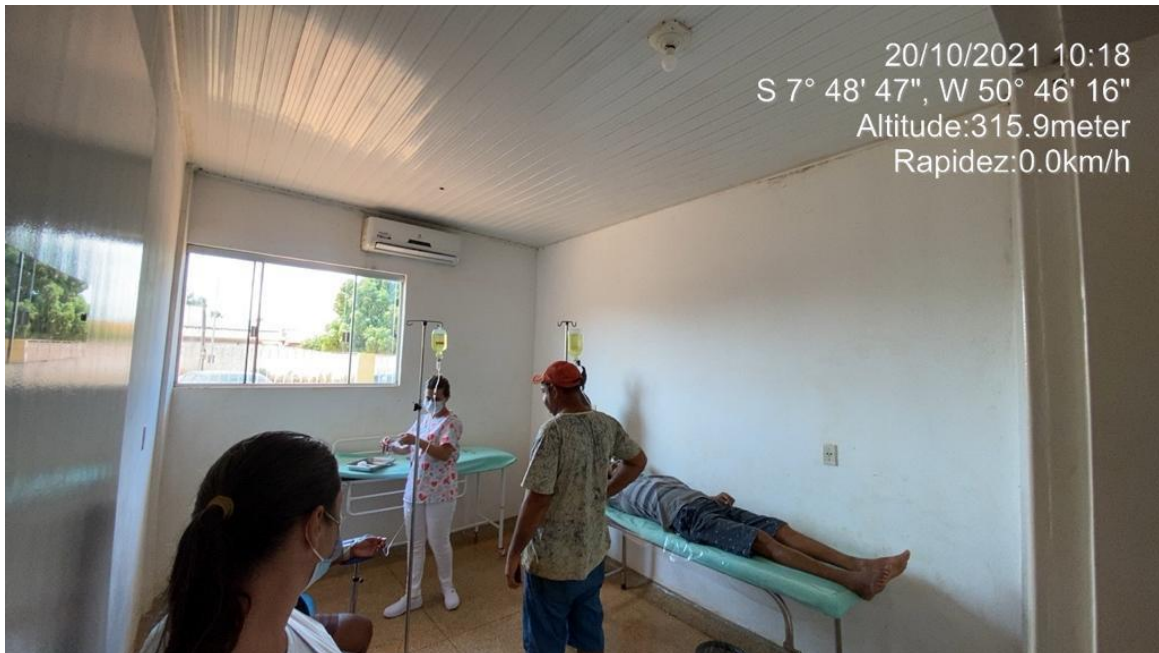
Imagem 14: Pintura Danificada Próximo ao Forro.

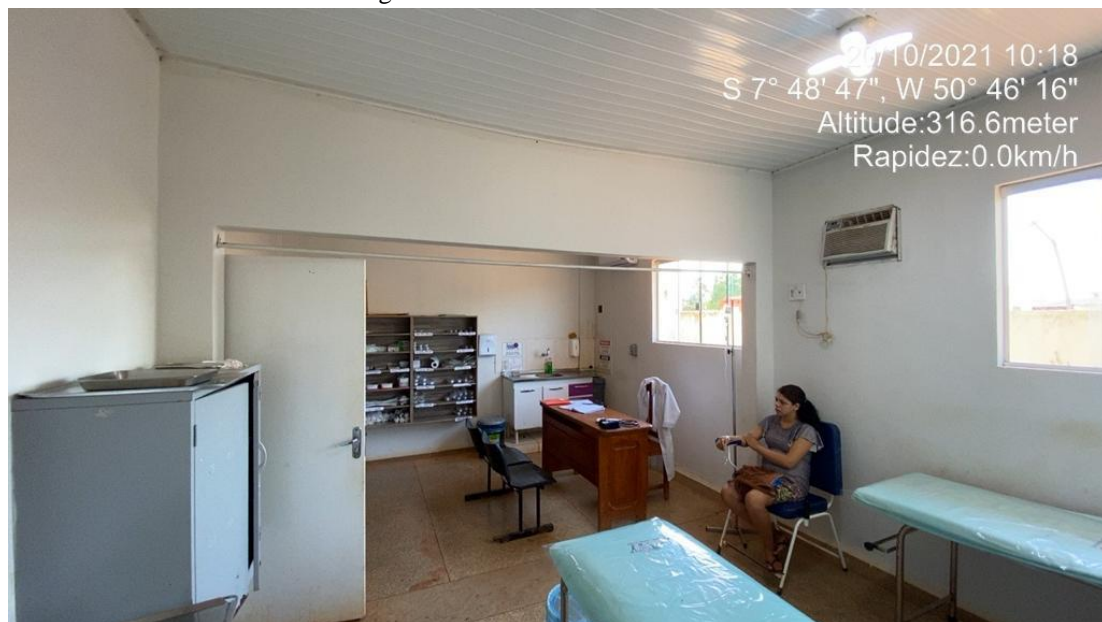
Imagens 15: Pintura Manchada.

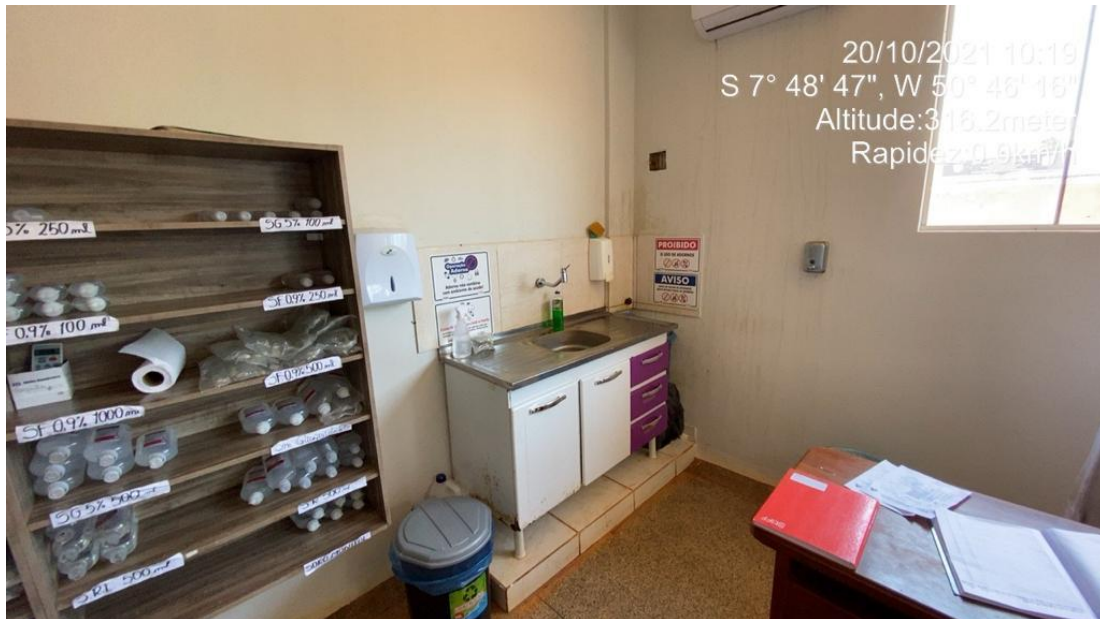
Imagem 16: Pintura Manchada.

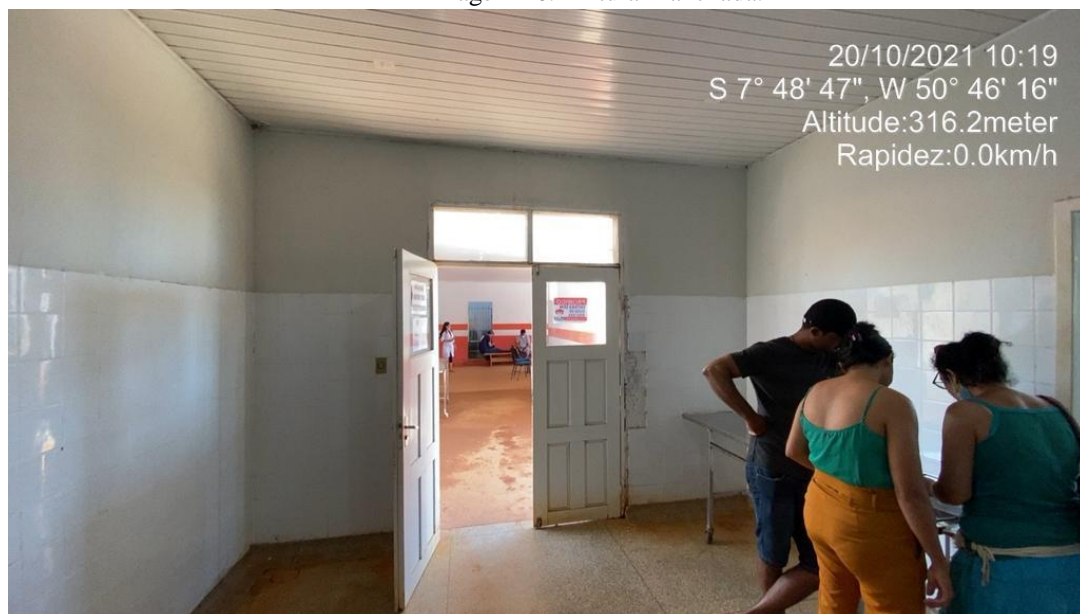
Imagem 17: Deslocamento de Revestimento Cerâmico.

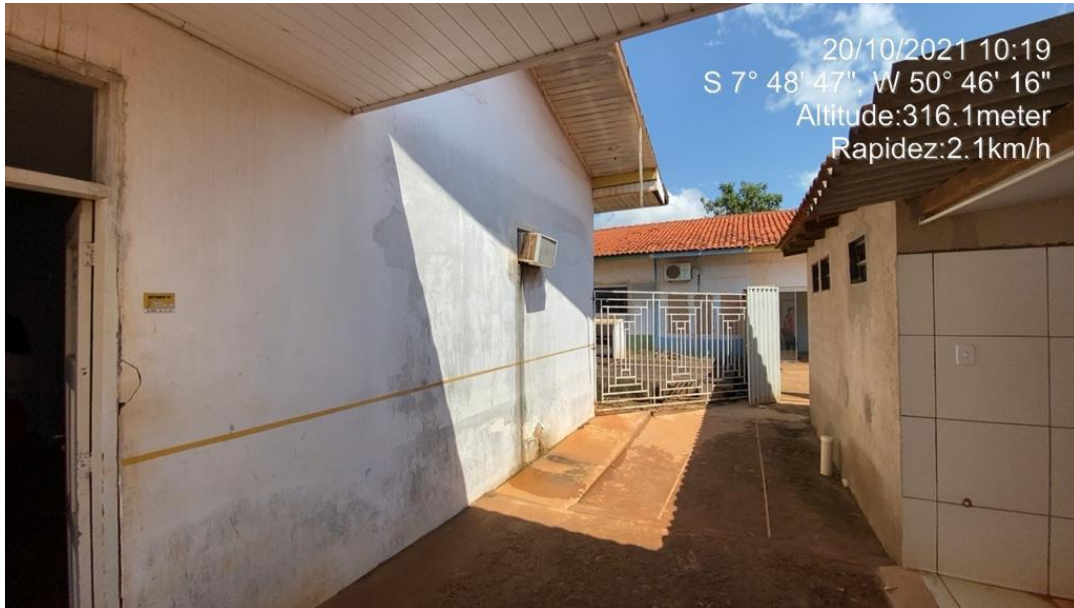
Imagem 18: Infiltração e Umidade na Parede.

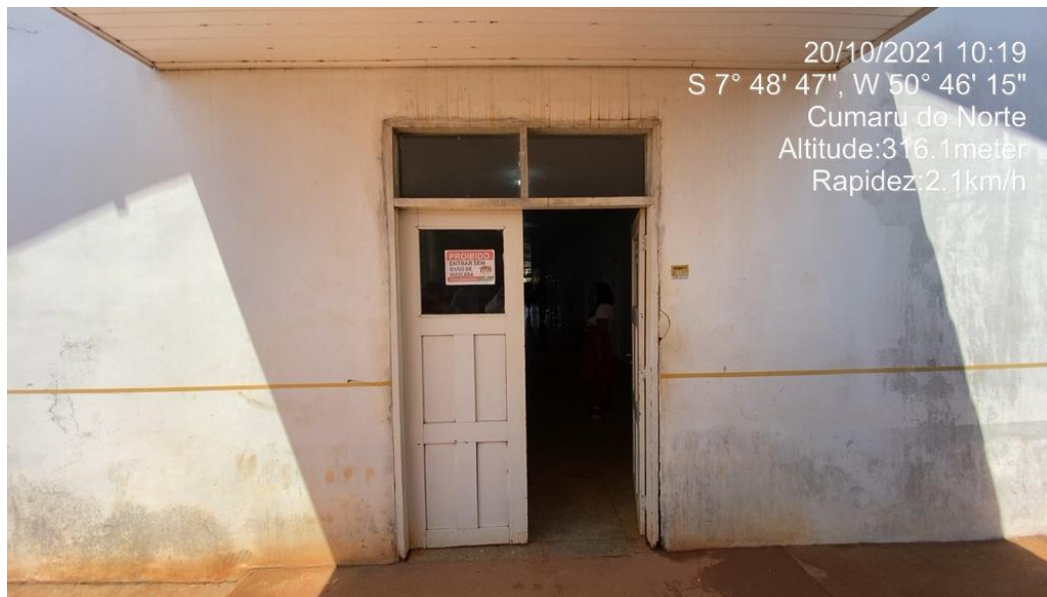
Imagem 19: Infiltração e Umidade na Parede.

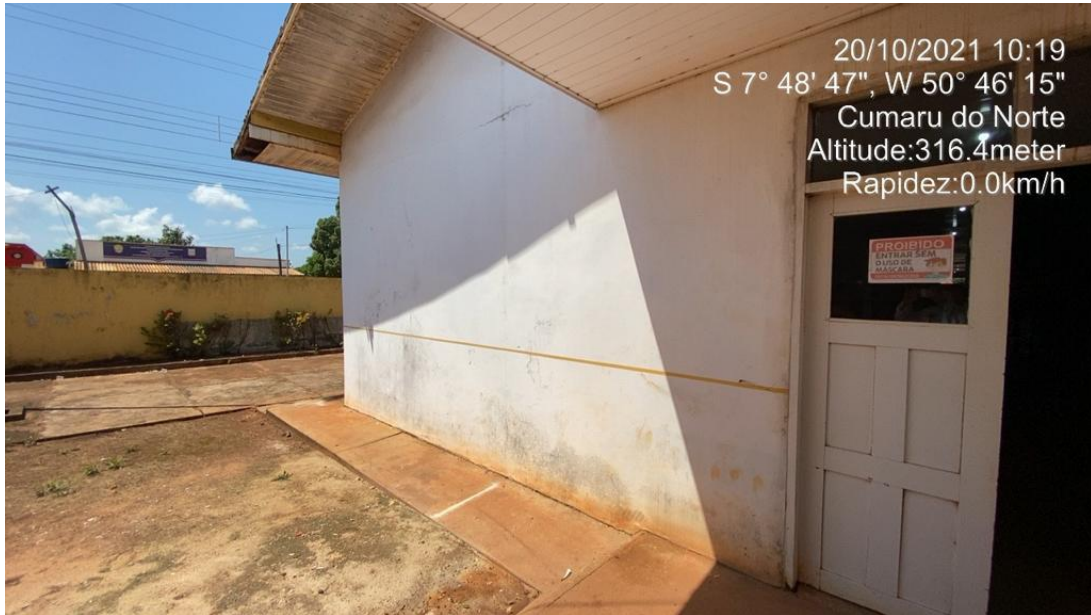
Imagens 20: Infiltração e Umidade na Parede.

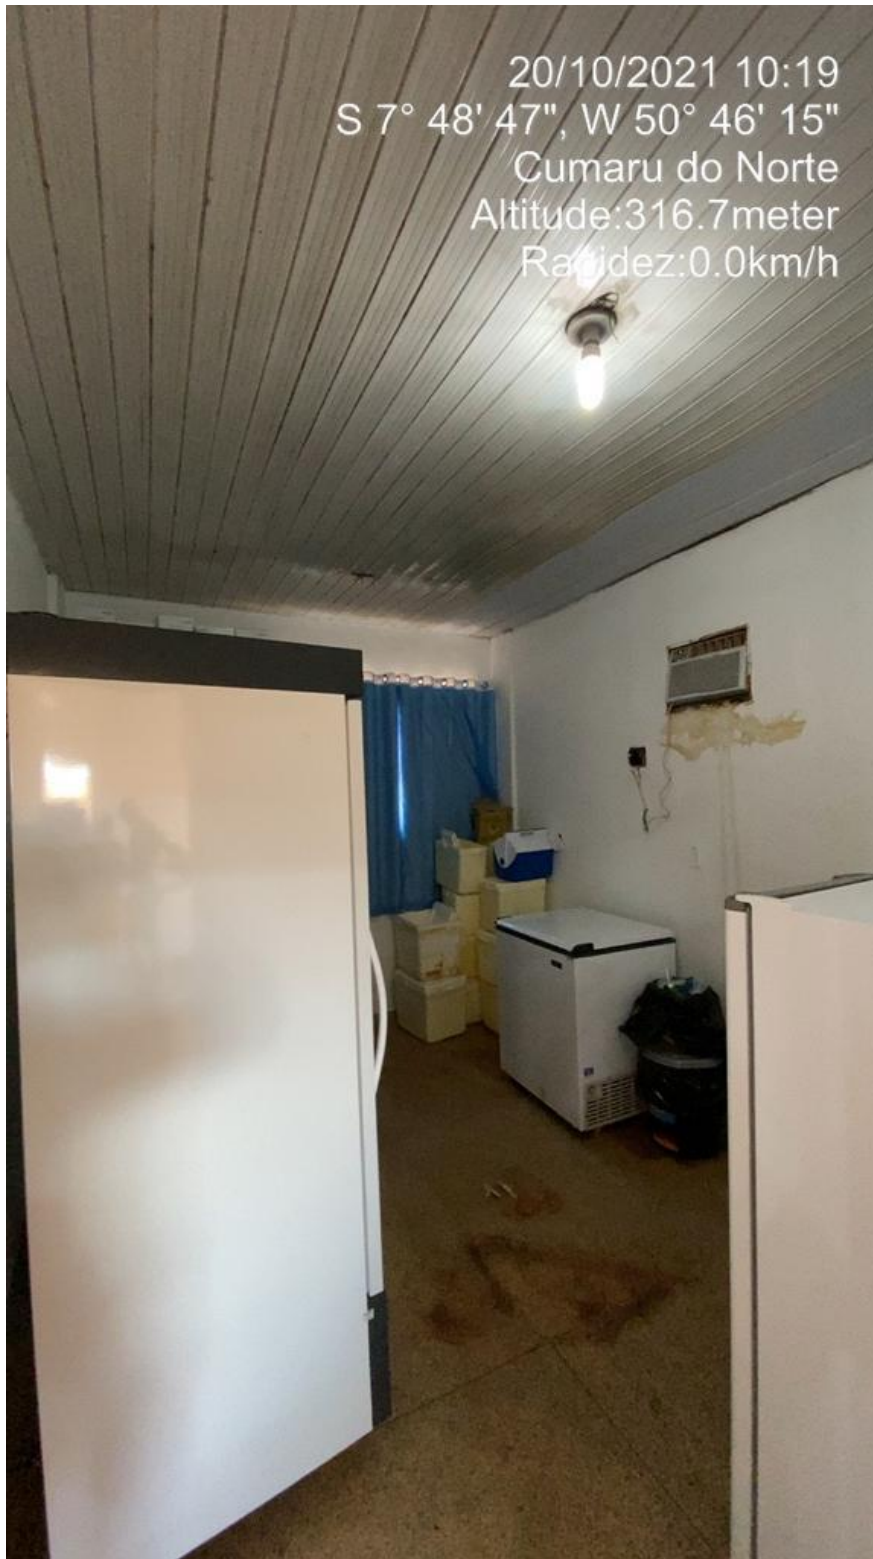
Imagens 21: Machada no Piso, Parede e Forro, e Piso danificado.

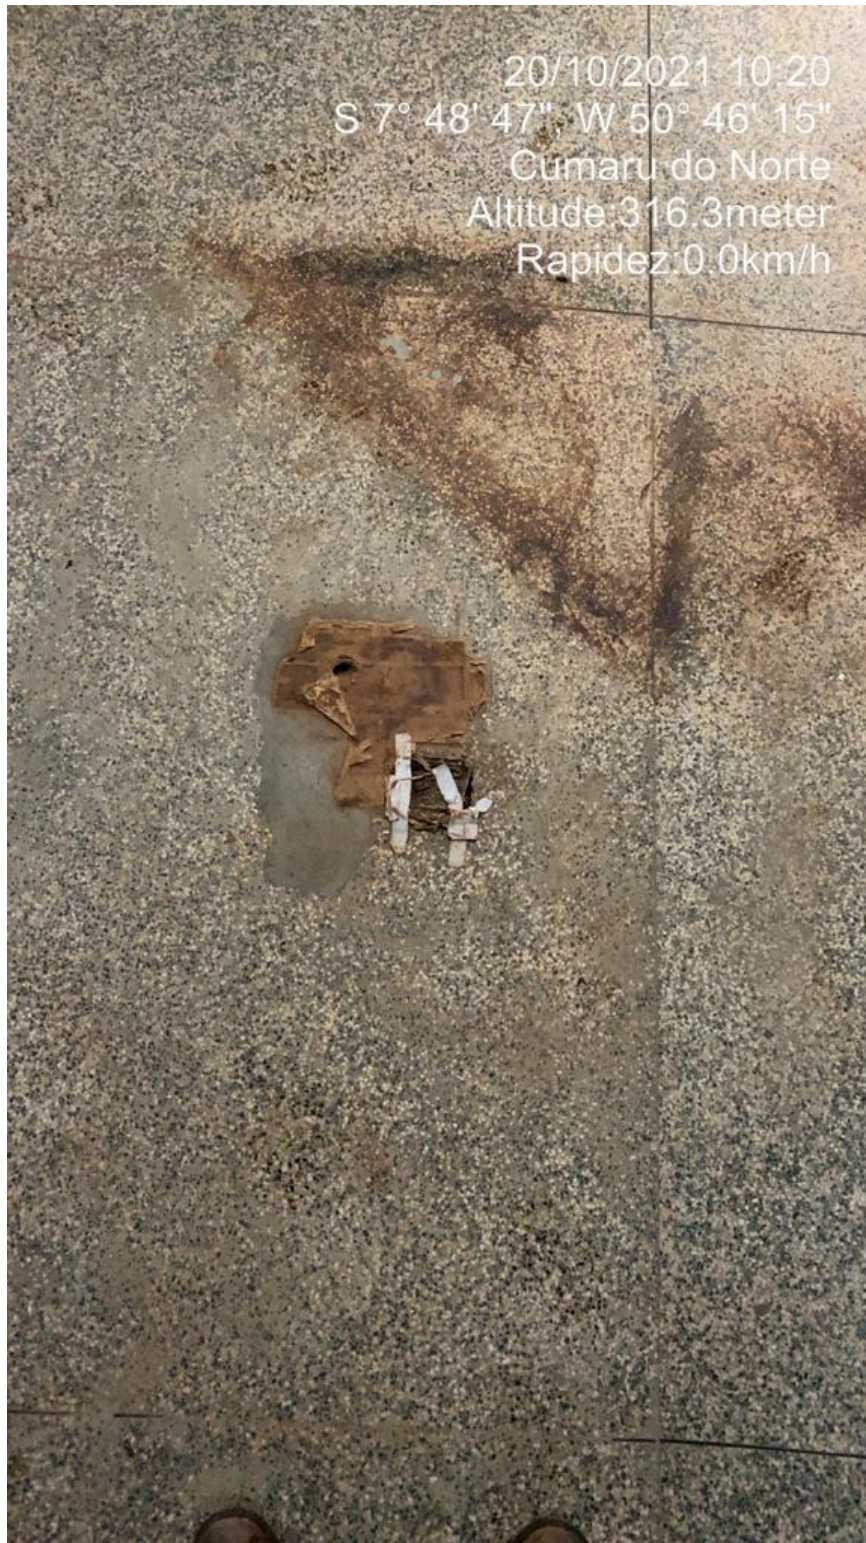
Imagens 22: Piso Danificado.

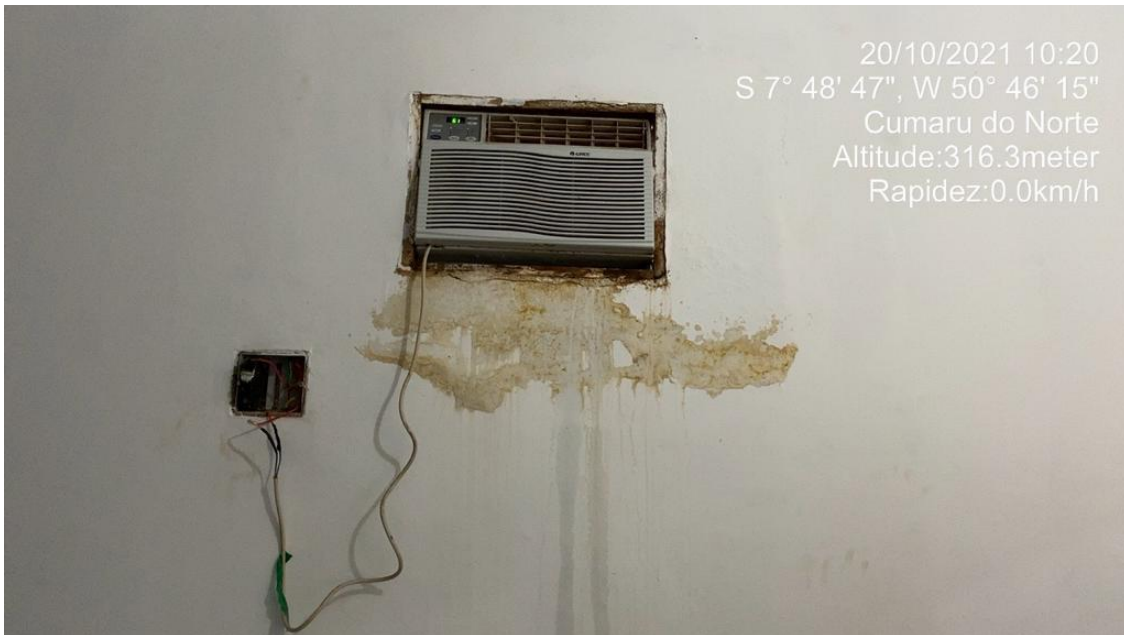
Imagens 23: Mancha na Pintura e Mal Instalação na Fiação do Ar-Condicionado.

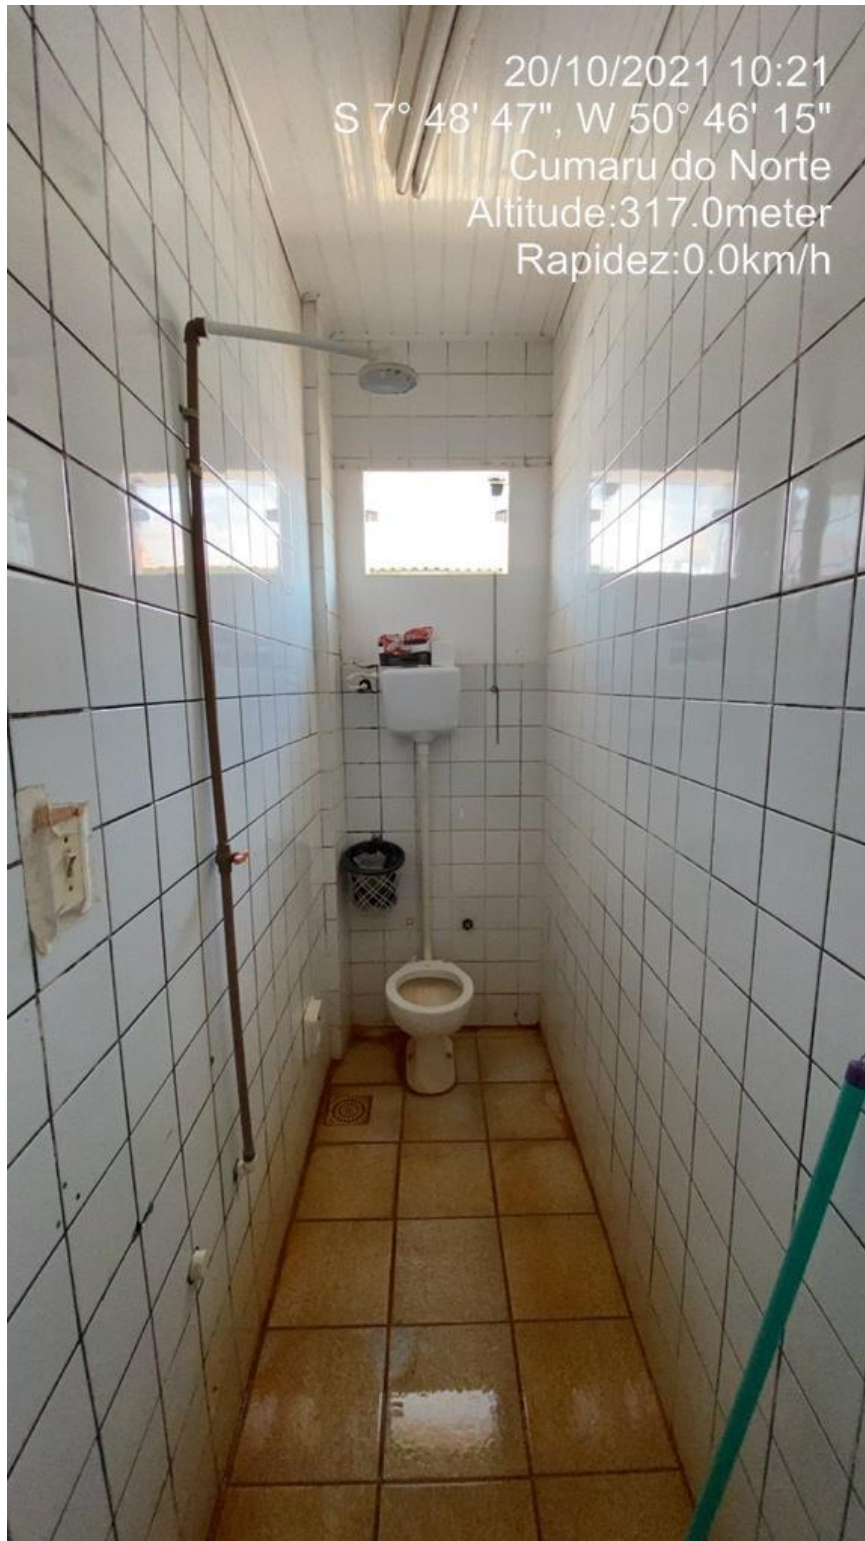
Imagens 25: Banheiro com Piso Manchado e Umidade no rejunte do Revestimento Cerâmico.

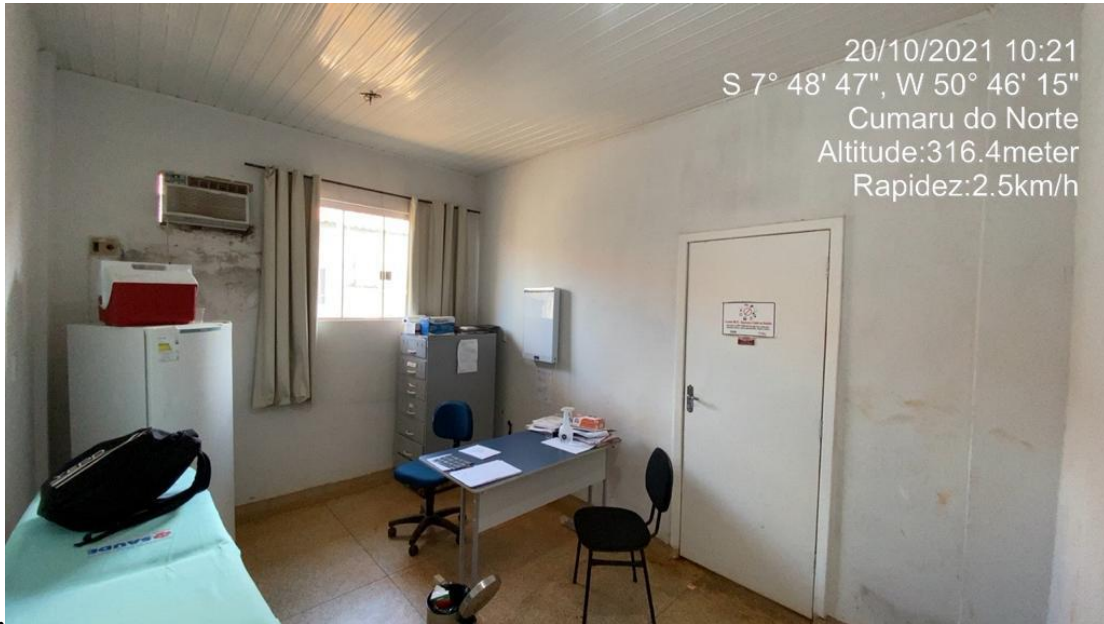
Imagens 26: Pintura Infiltração.

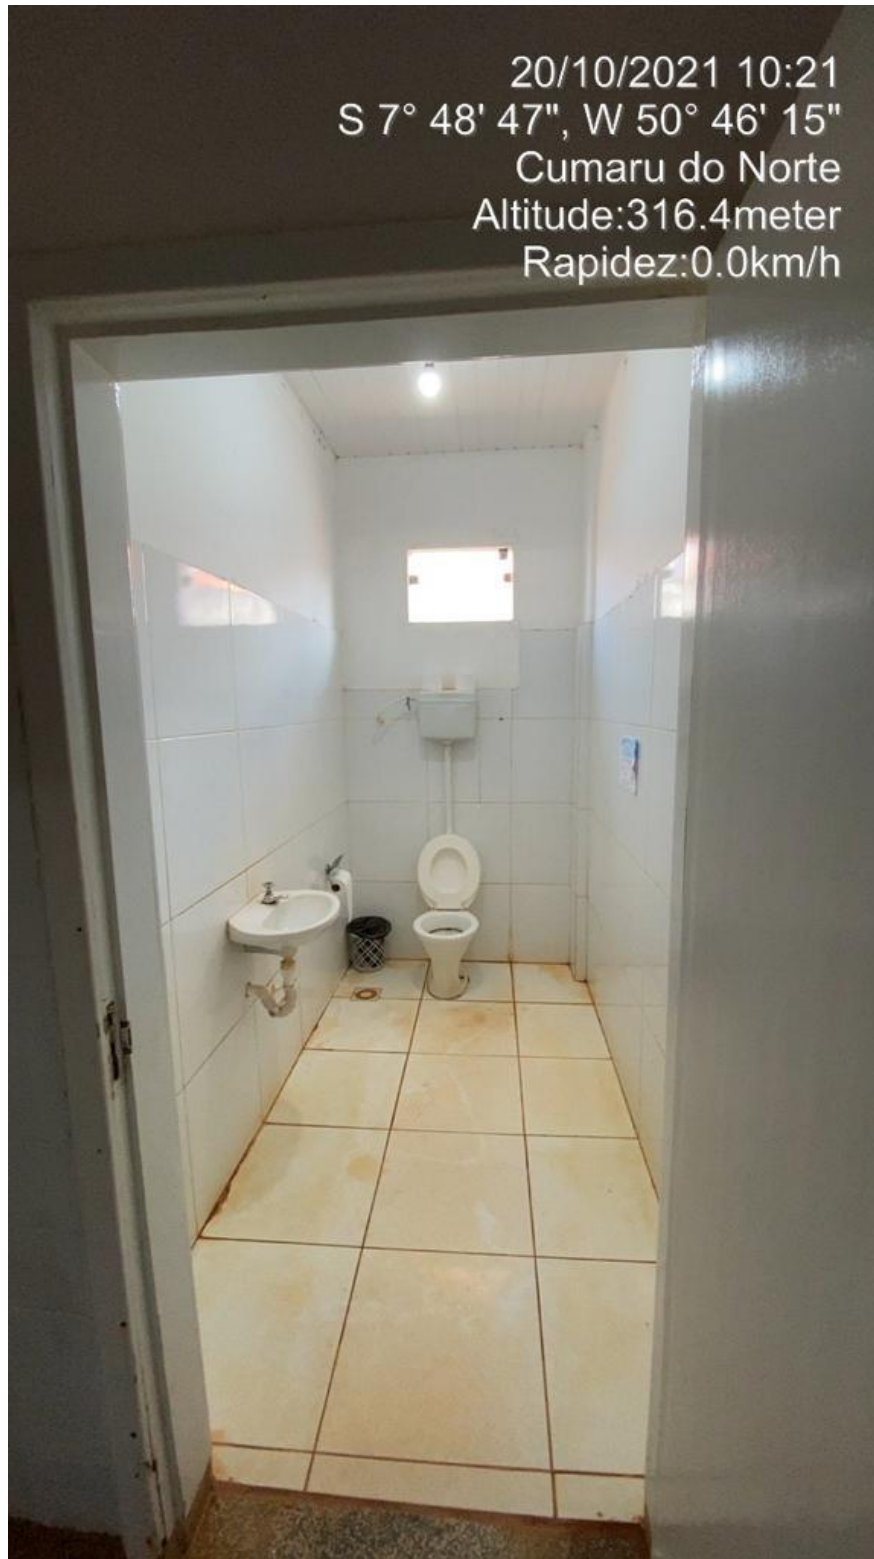
Imagens 27: Piso Manchado.

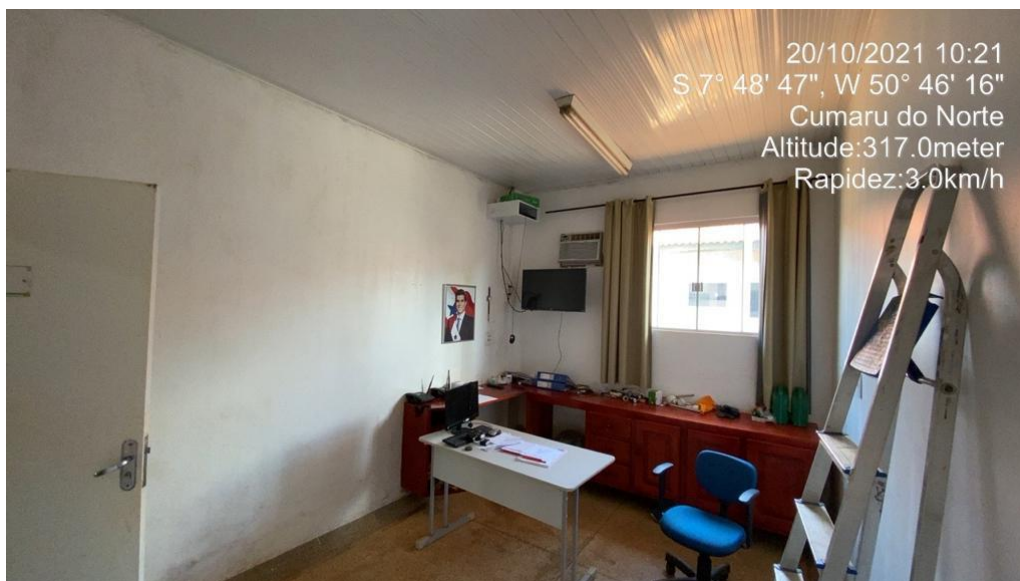
Imagens 28: Pintura Danificada.

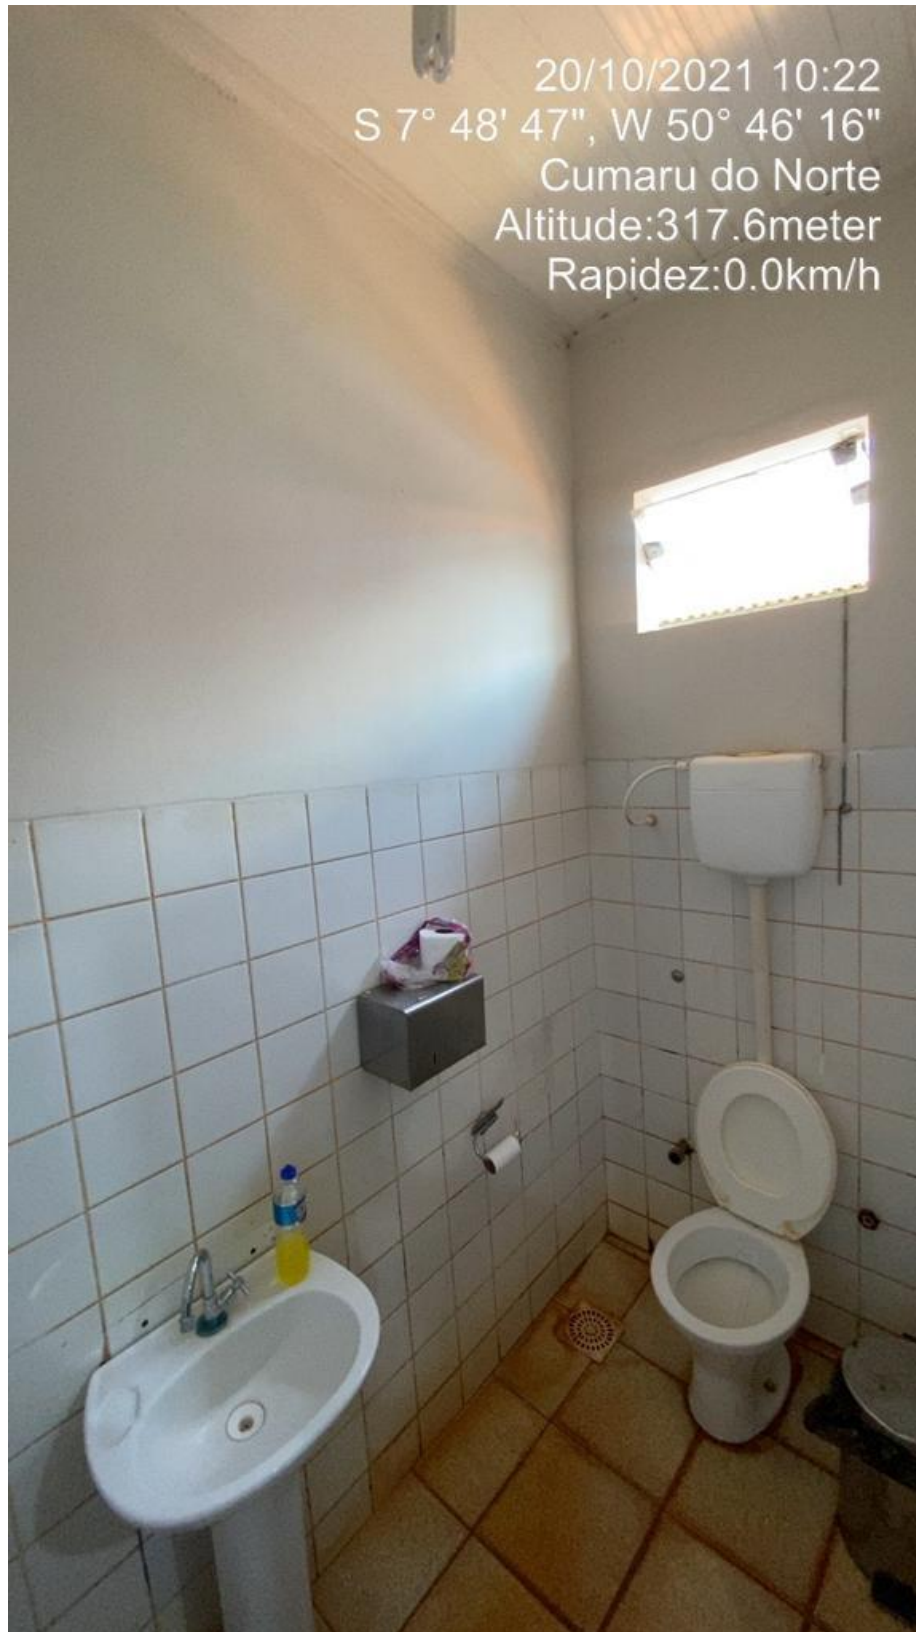
Imagens 29: Piso Manchado.
