PREFEITURA MUNICIPAL DE CUMARU DO NORTE
ESTADO DO PARÁ

RELATÓRIO FOTOGRÁFICO I HOSPITAL DE CUMARU DO NORTE-PA

13 DE ABRIL DE 2022

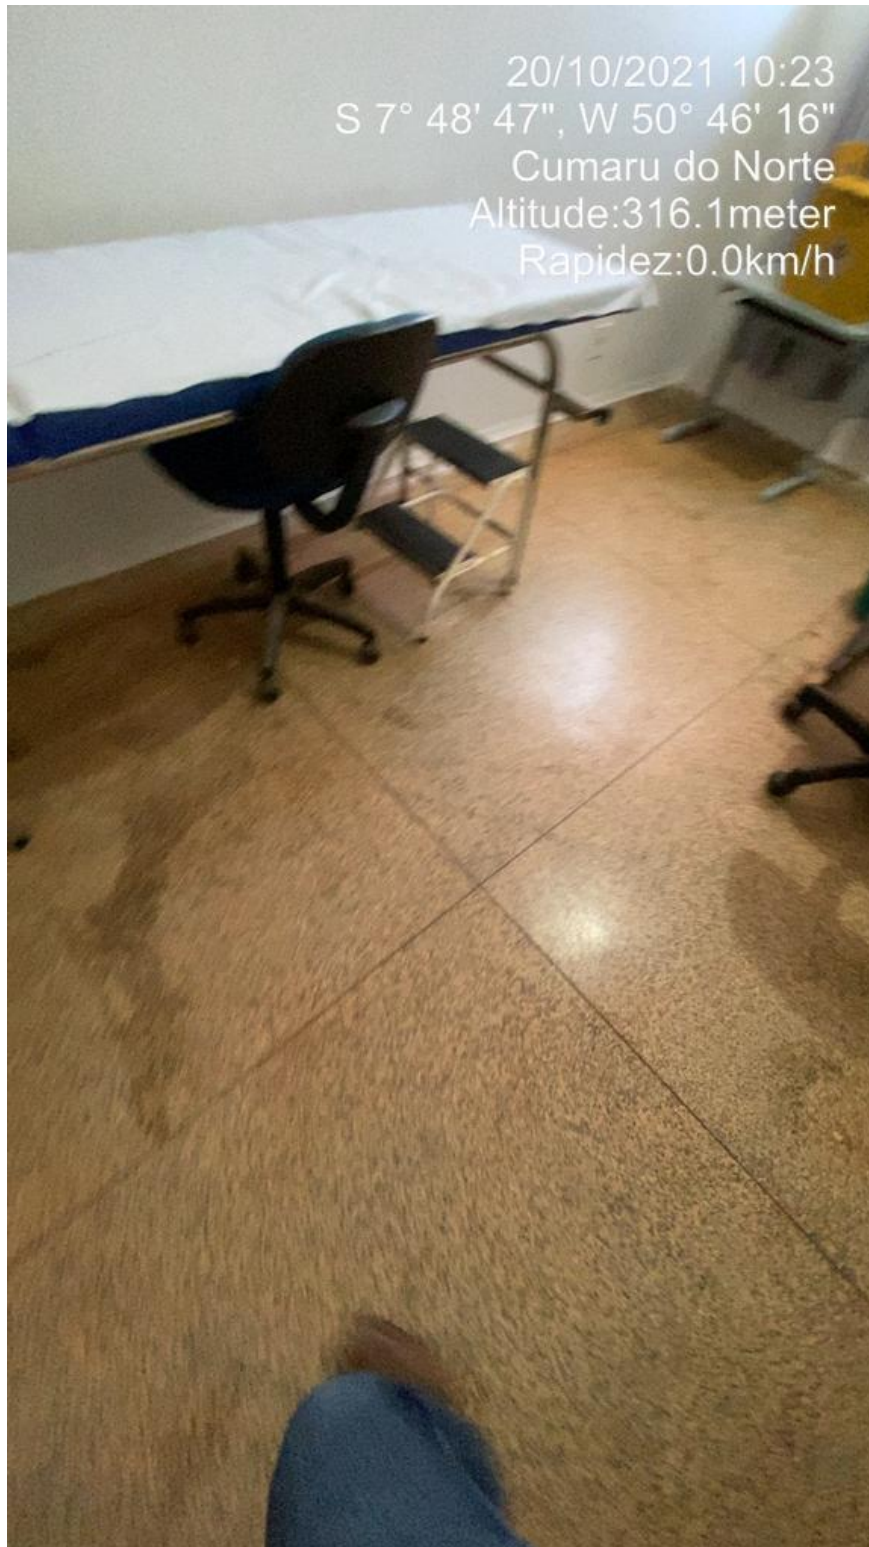
Imagens 30: Piso Manchado.

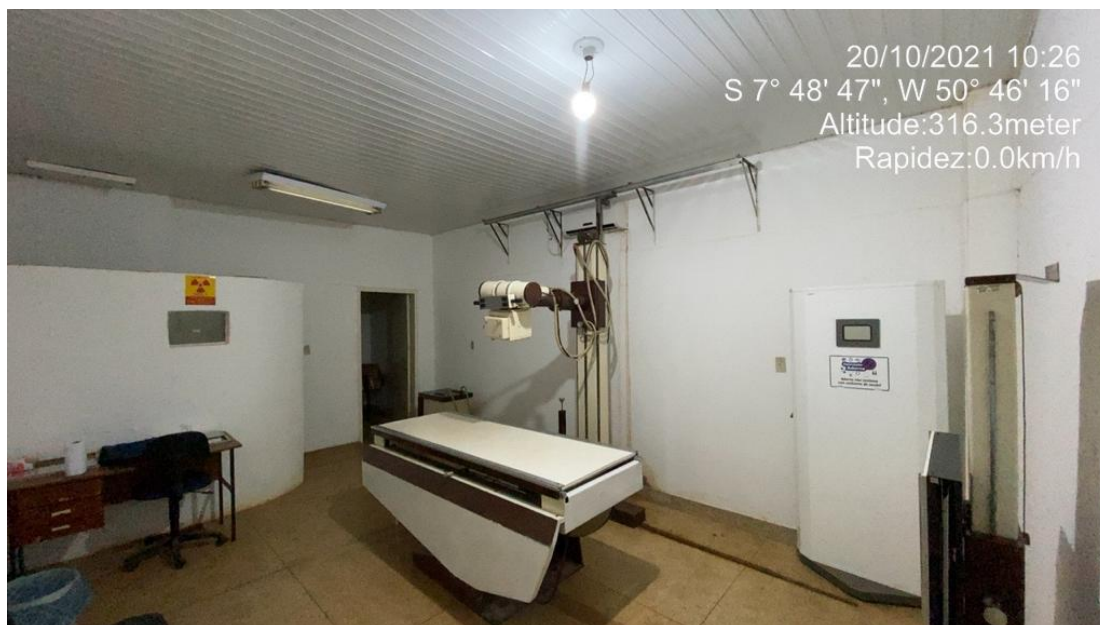
Imagens 34: Radiologia Piso Manchado.

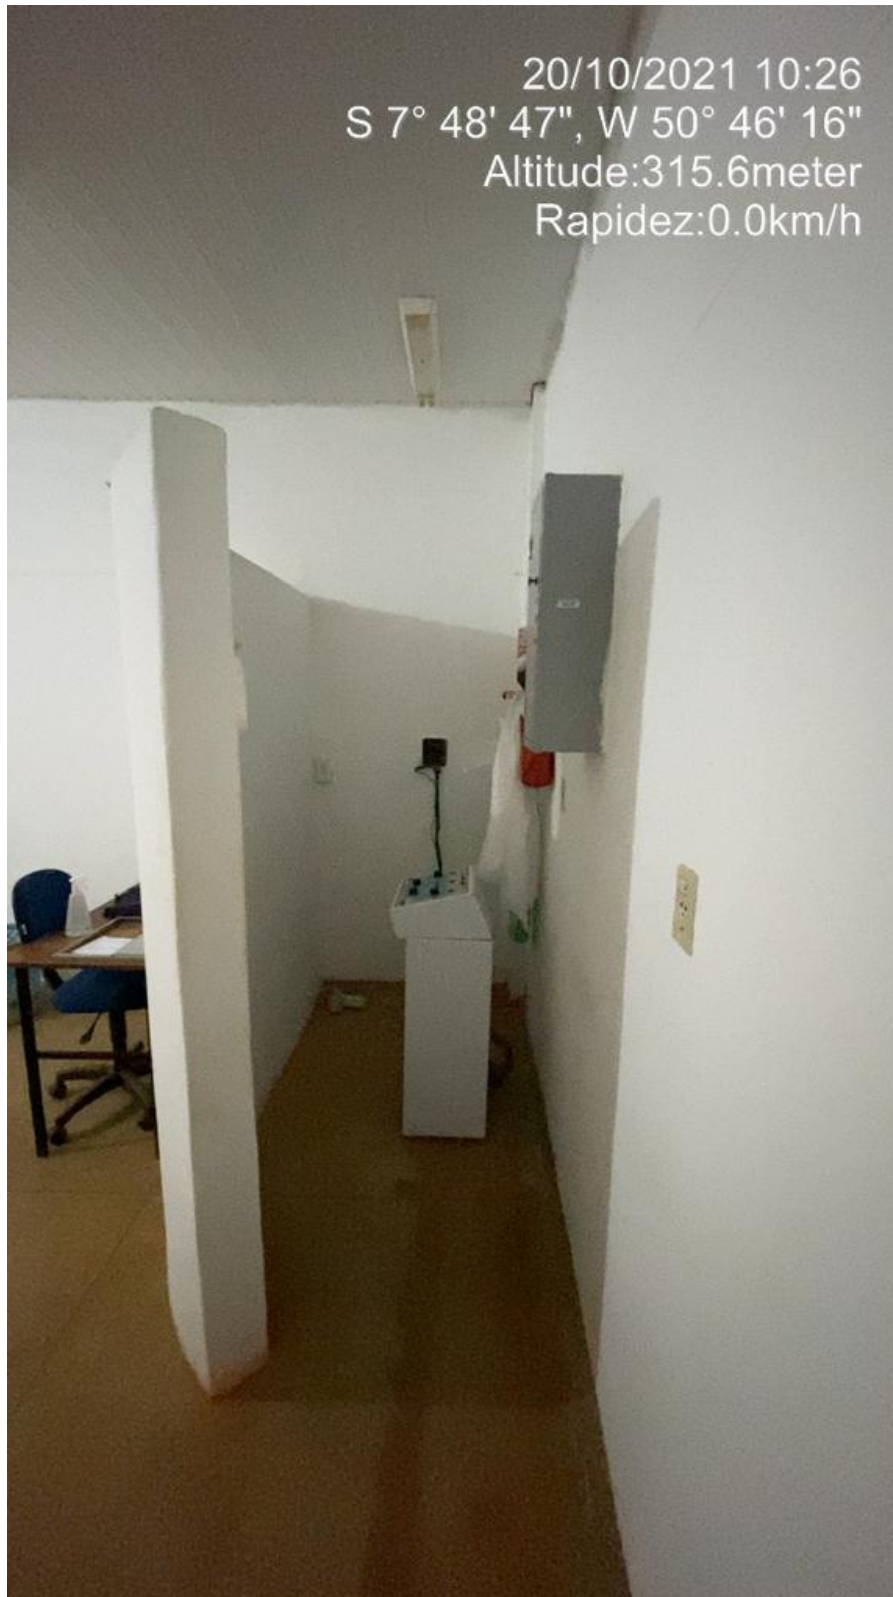
Imagens 35: Radiologia Piso Manchado.

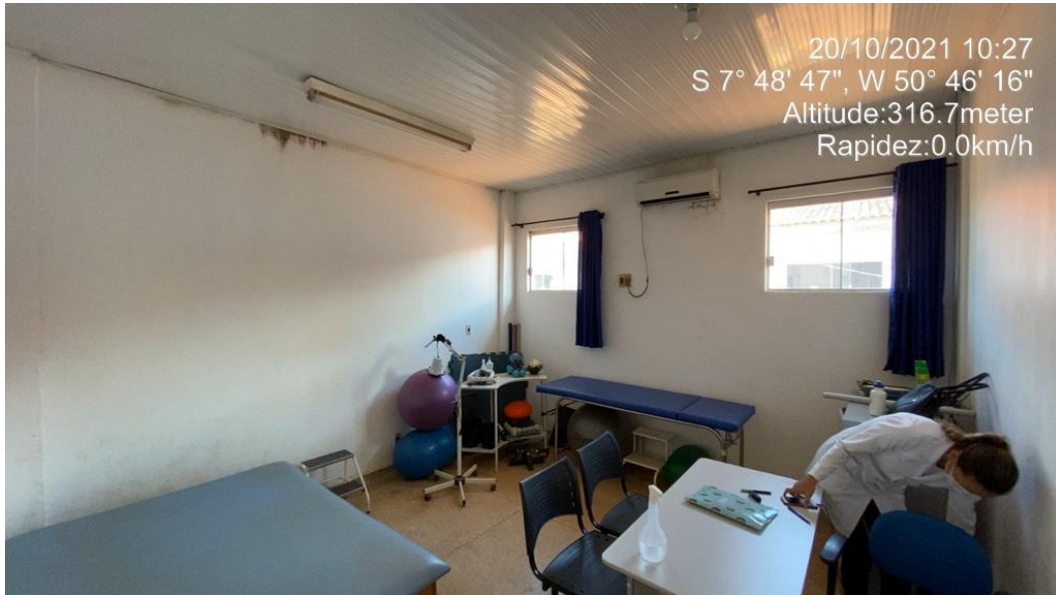
Imagens 36: Infiltração no Forro.

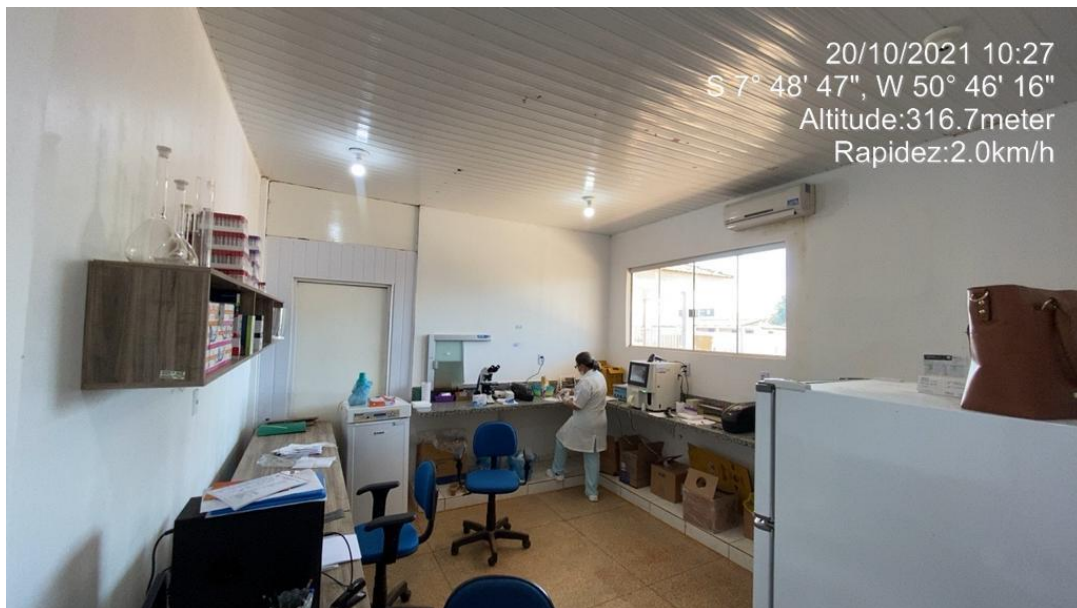
Imagens 37: Forro com Vários Furos.

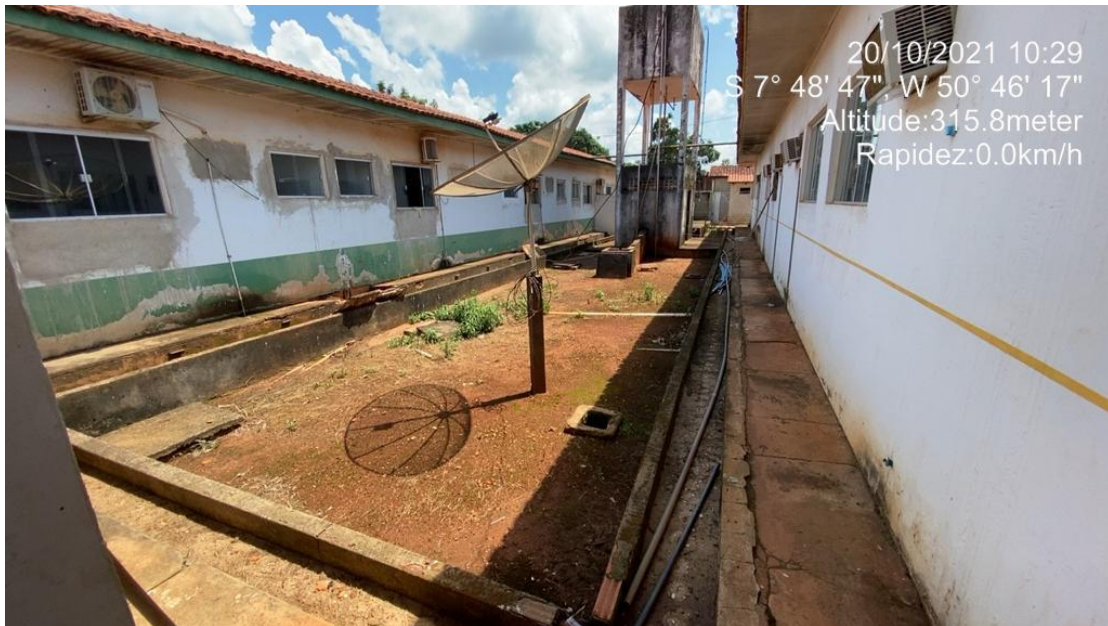
Imagens 38: Alvenaria Reformada, Mas Não Pintada, Infiltração e Umidade.

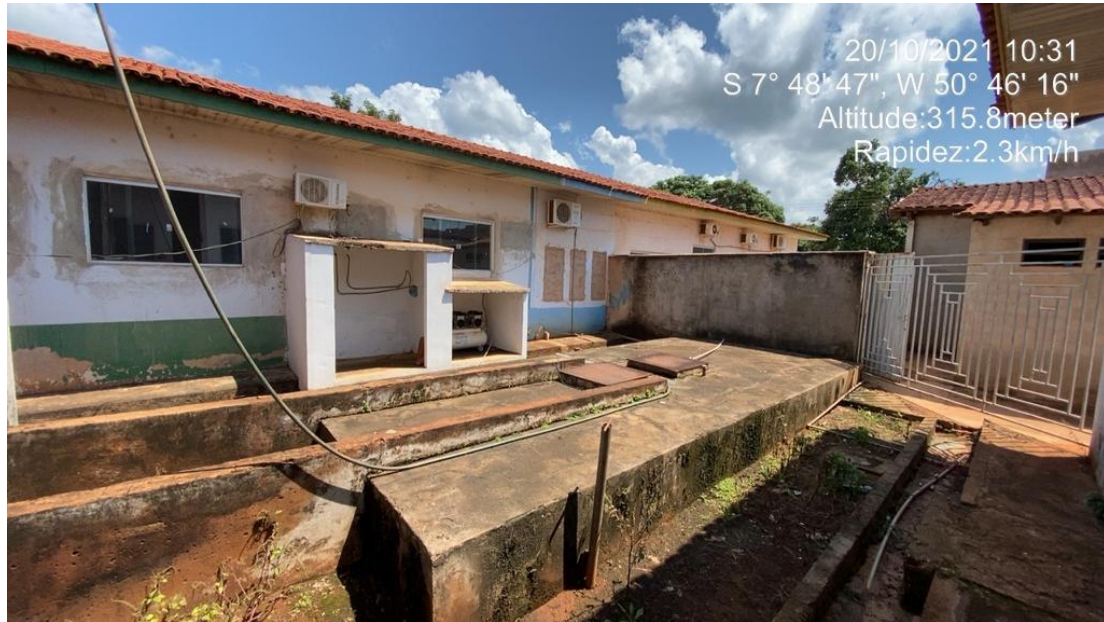
Imagens 41: Alvenaria Reformada, Mas Não Pintada, Infiltração e Umidade.

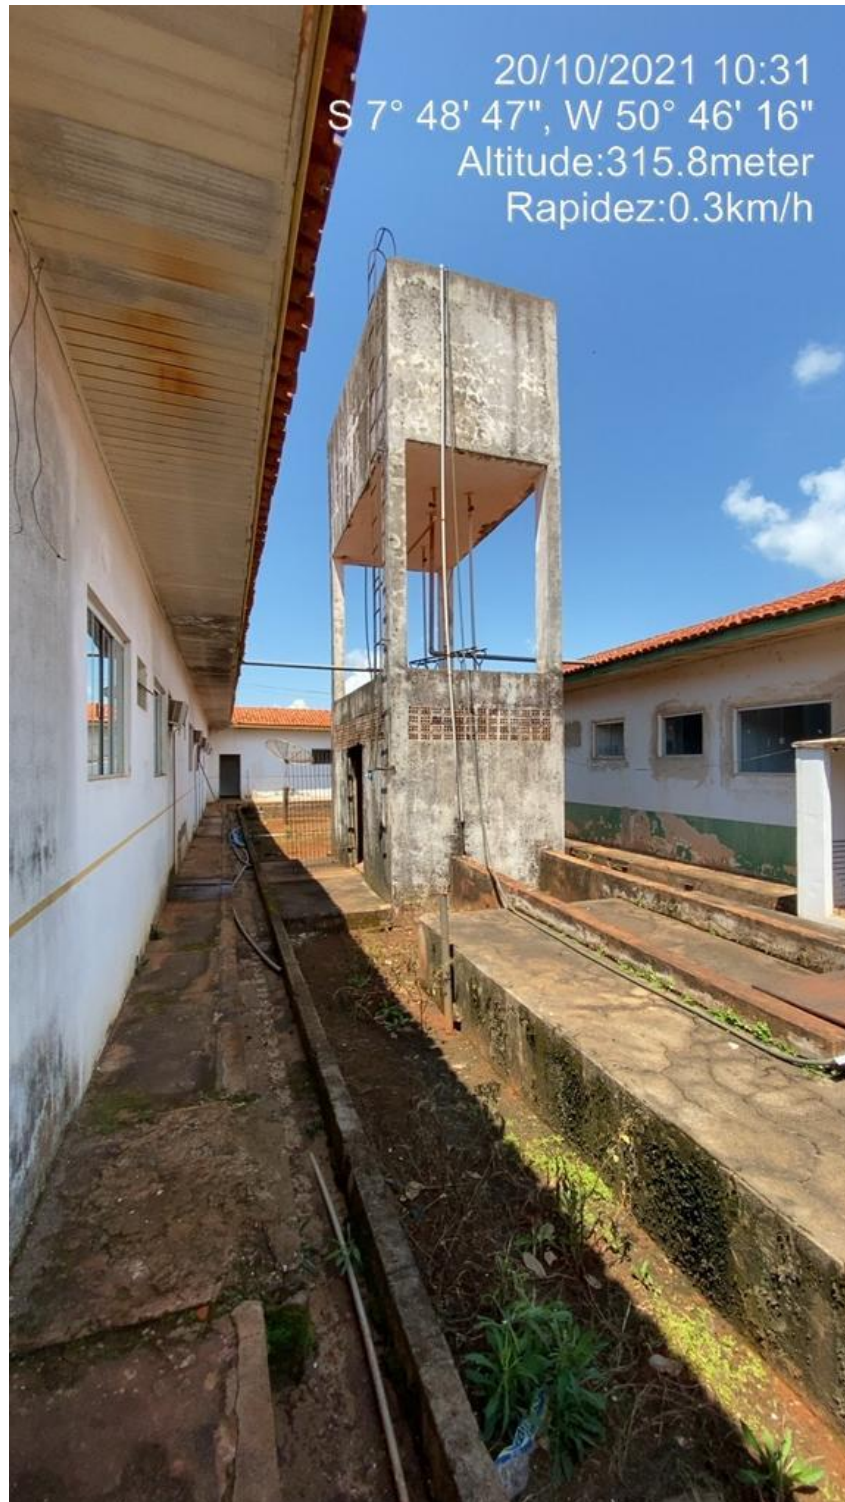
Imagens 42: Alvenaria Reformada, Mas Não Pintada, Infiltração e Umidade.

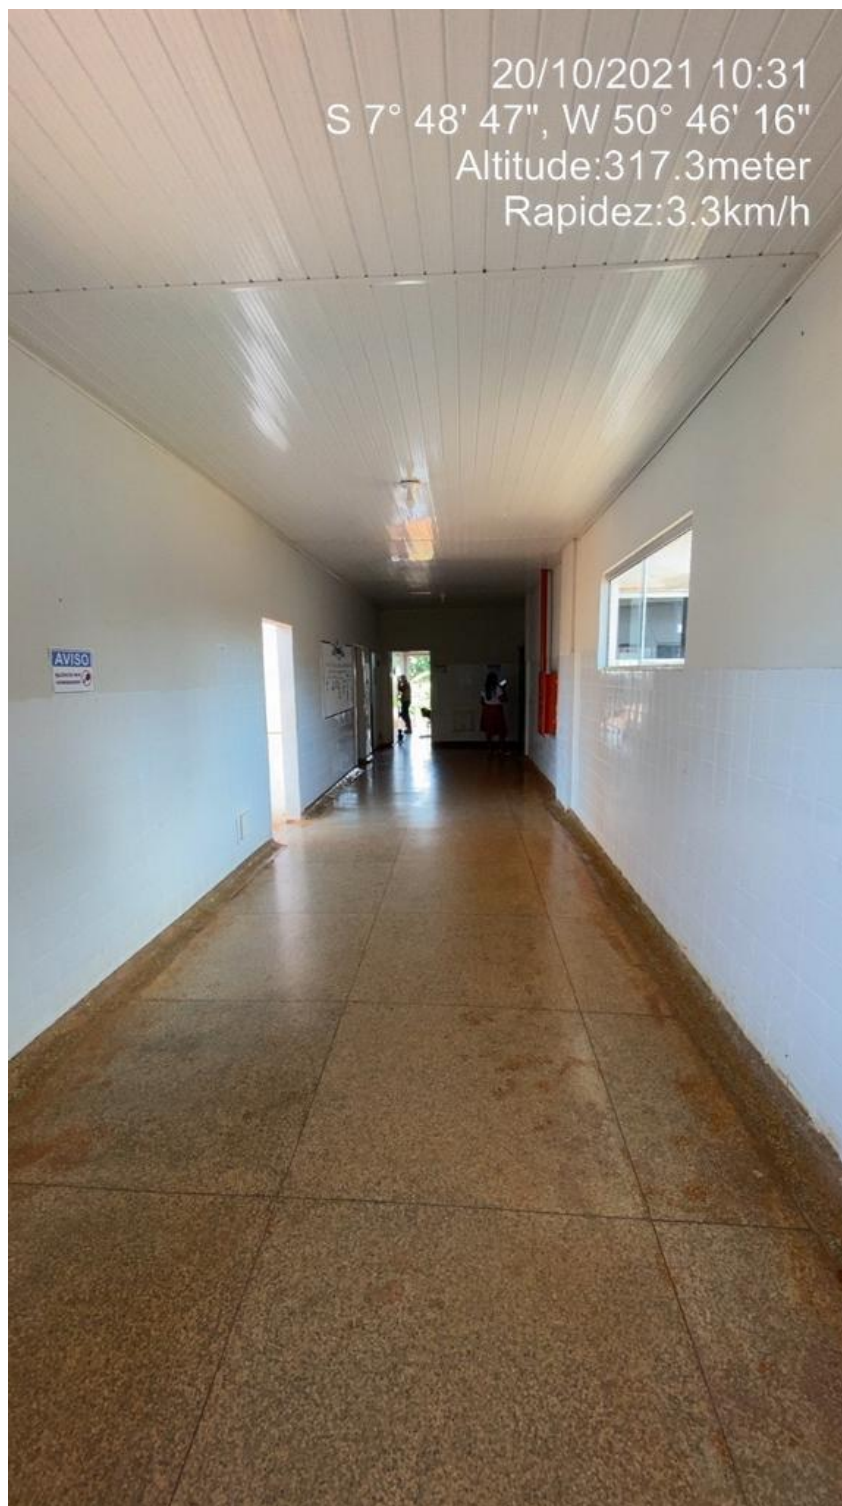
Imagens 43: Circulação Piso Manchado.

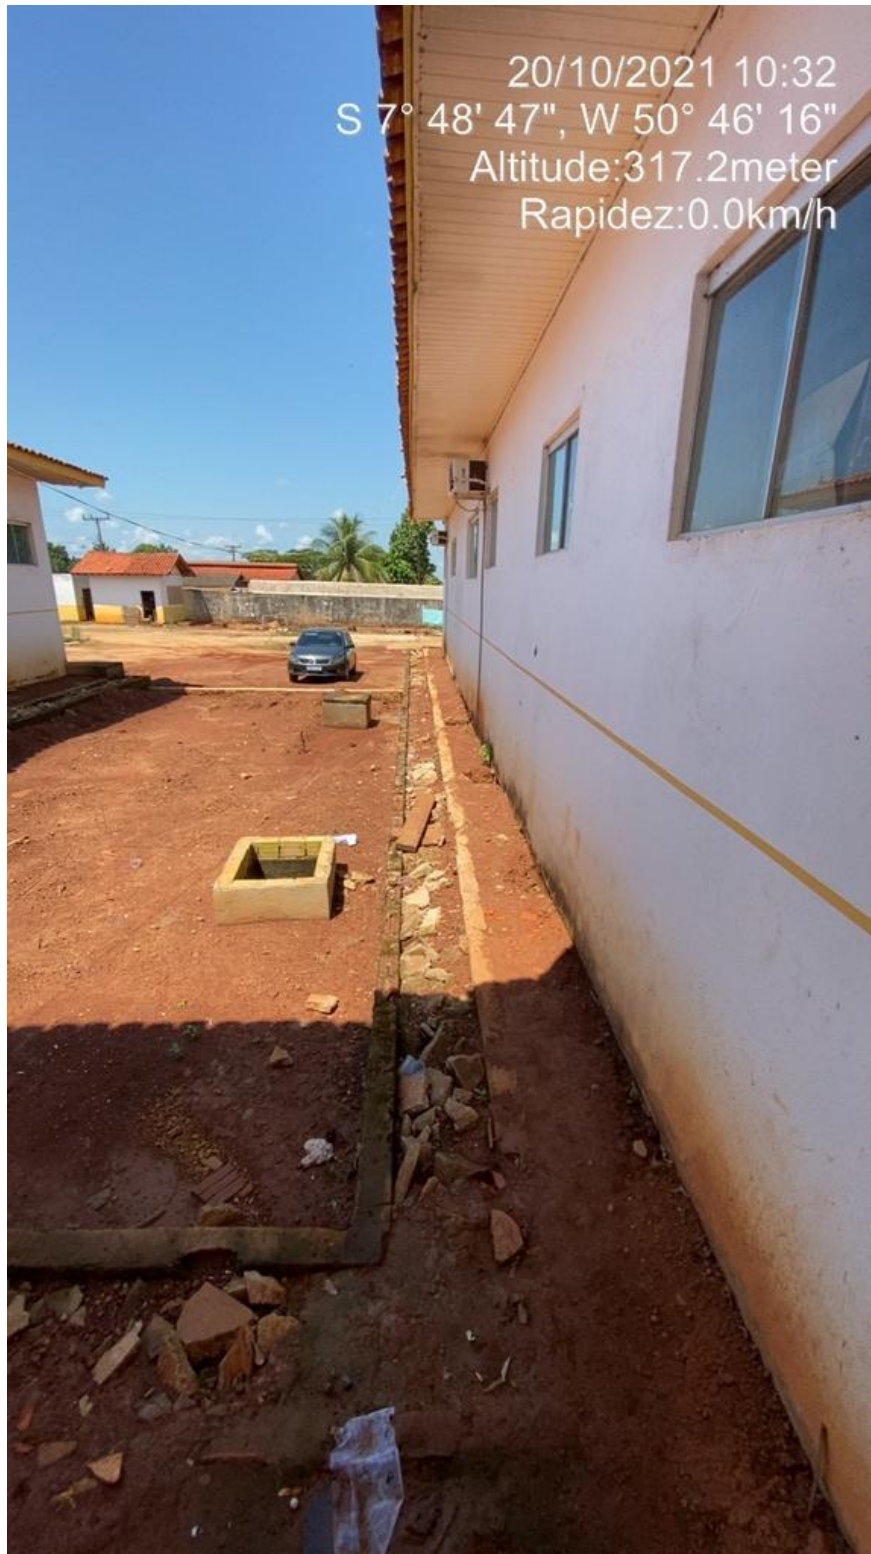
Imagens 44: Falta Calçada.

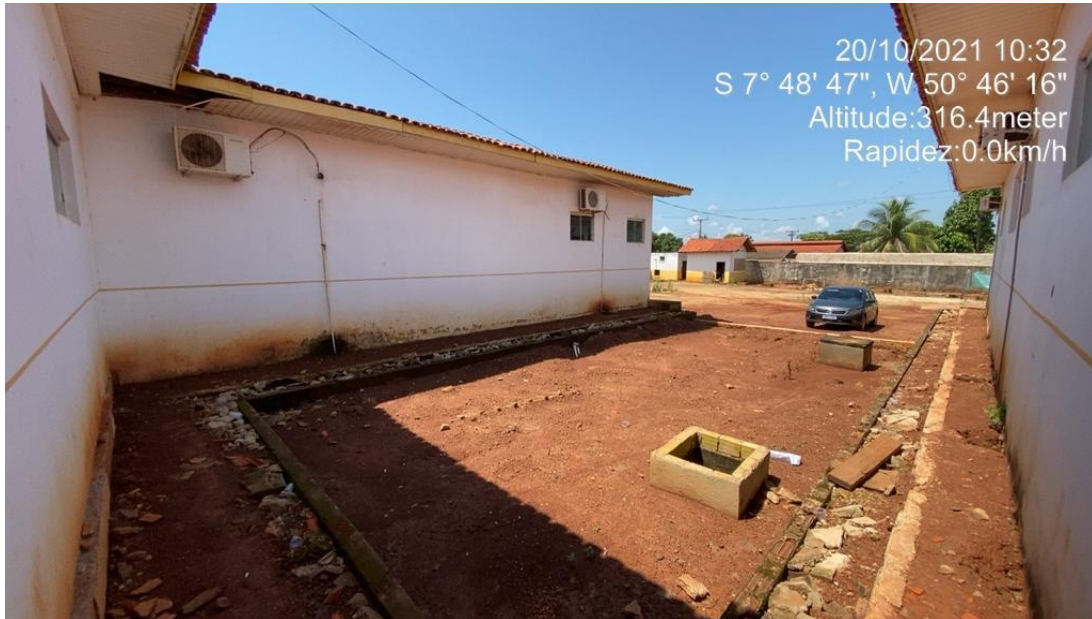
Imagens 45: Calçada Danificada, Infiltração e Umidade na parede, Forro Danificados.

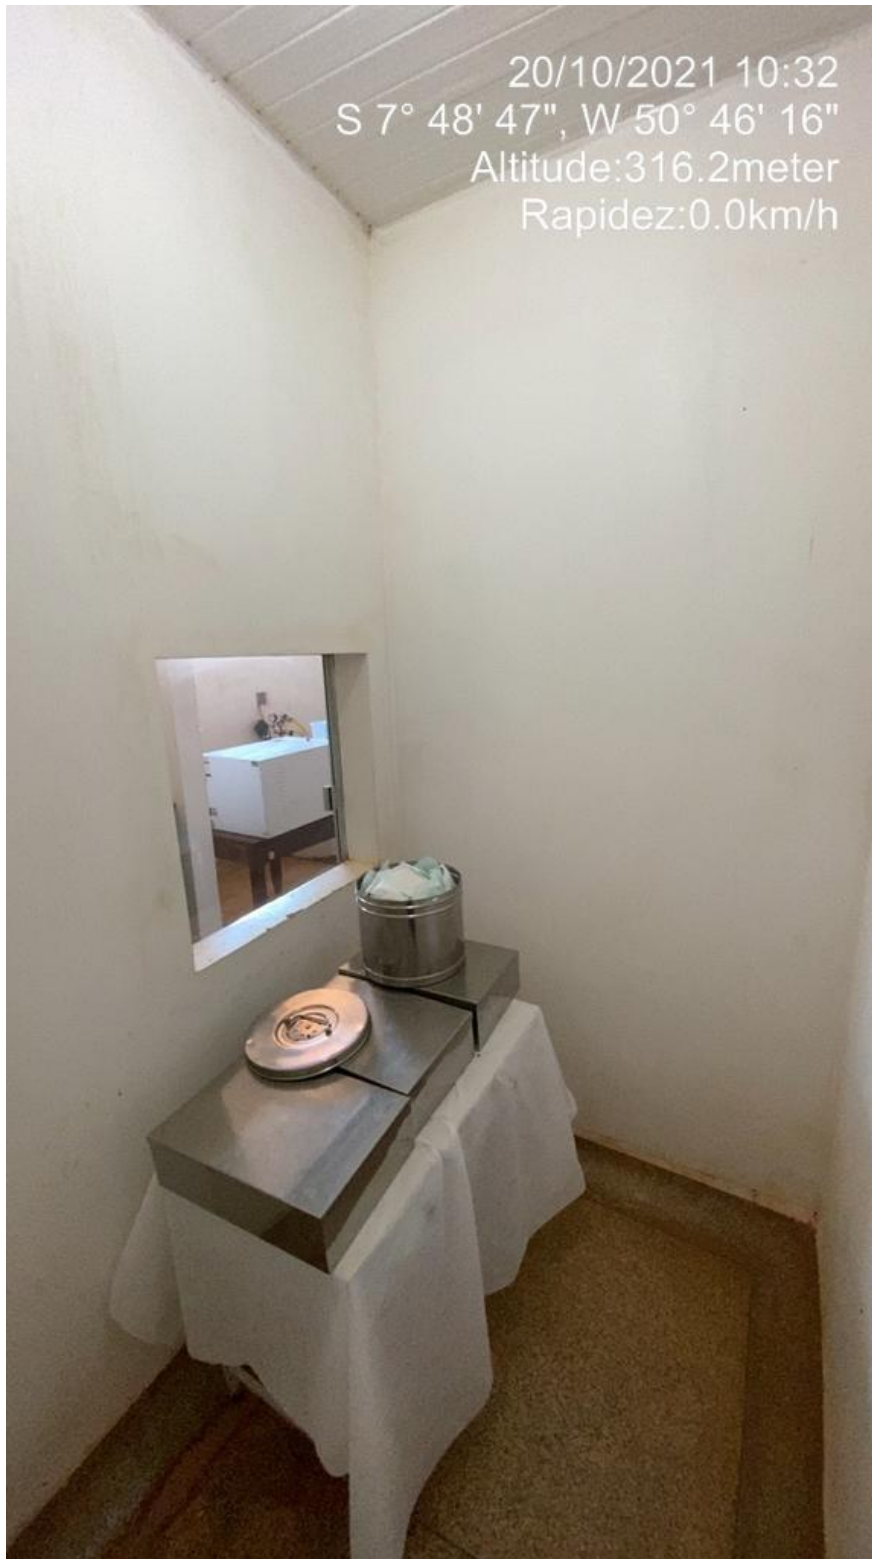
Imagens 46: Pintura Com Algumas Manchas.

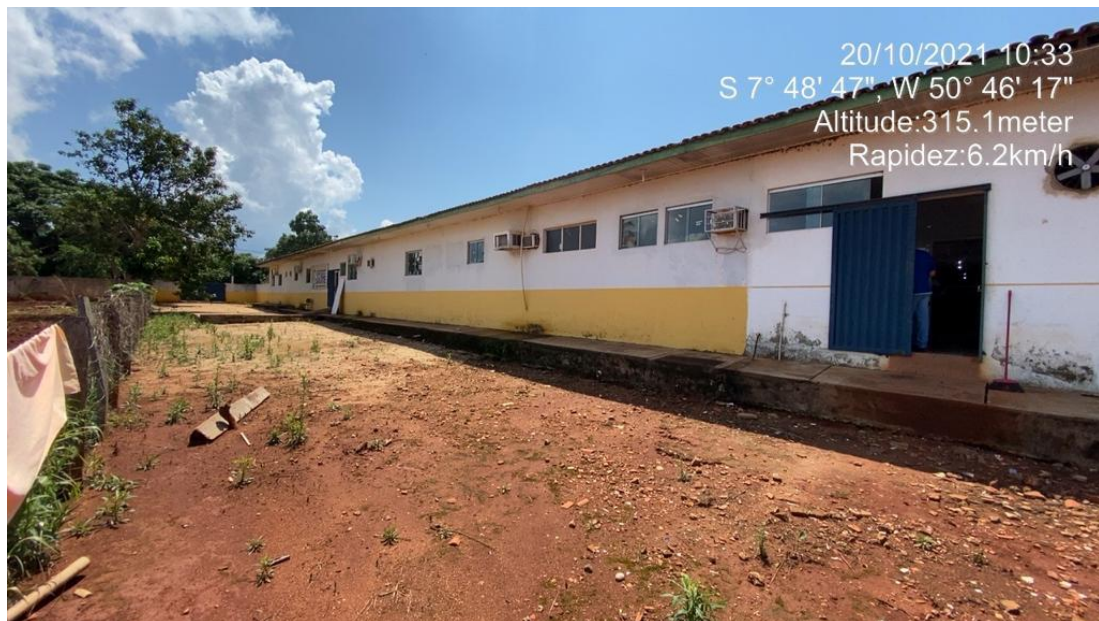
Imagens 48: Parede Com Infiltração e Umidade.

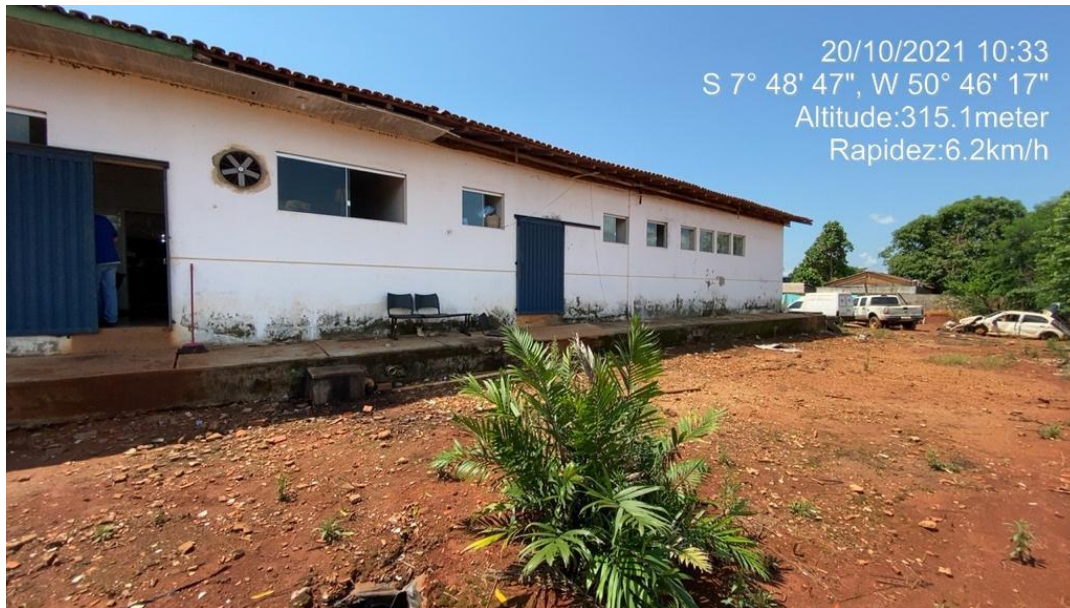
Imagens 49: Parede Com Infiltração e Umidade, Forro Beiral Danificado.

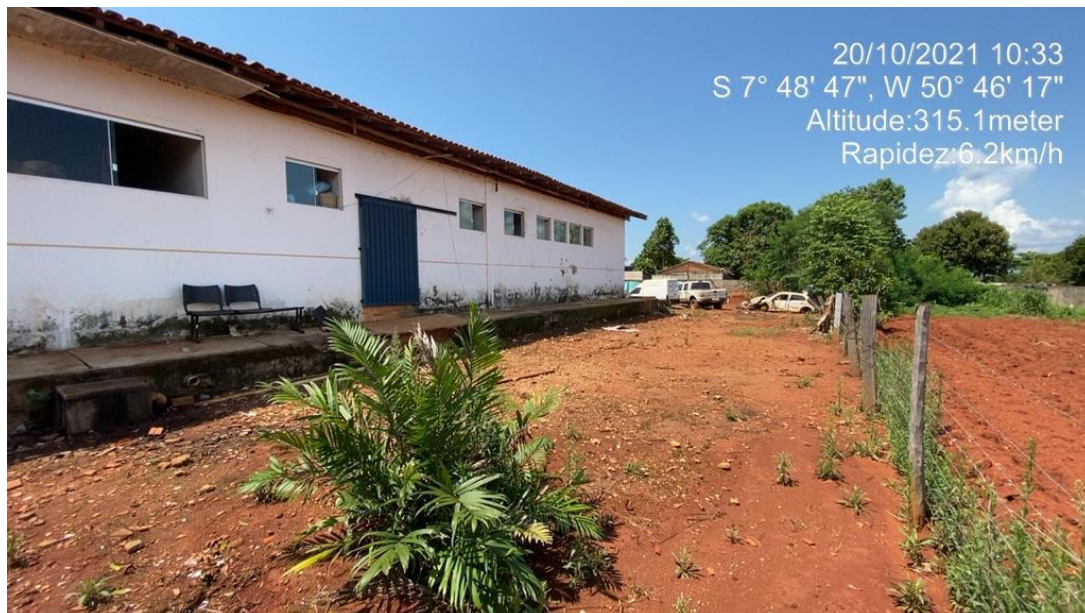
Imagens 50: Parede Com Infiltração e Umidade, Forro Beiral Danificado.

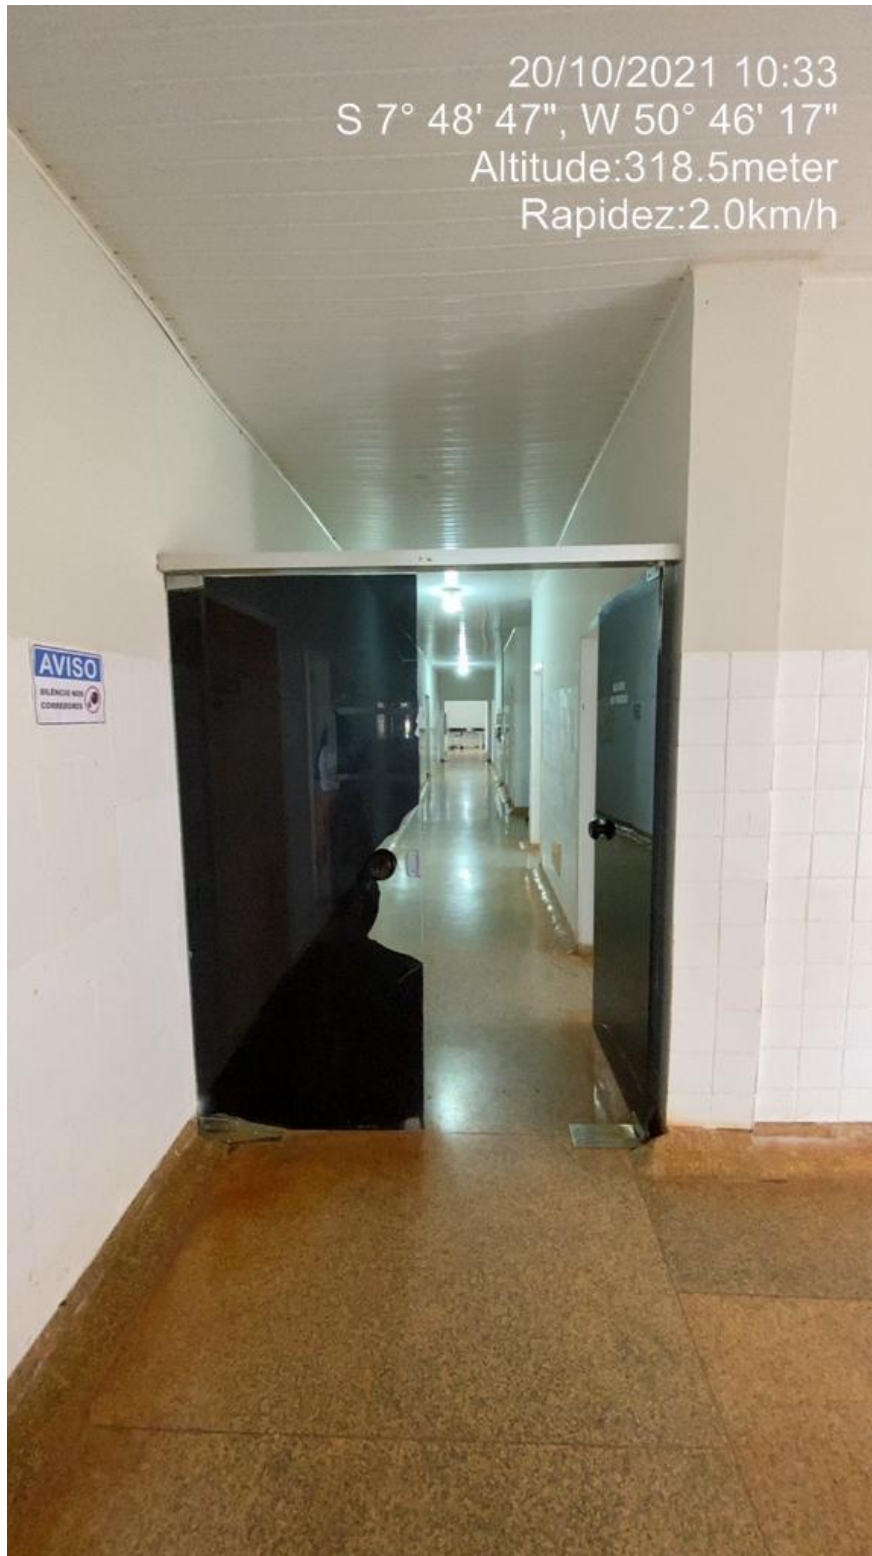
Imagens 51: Película da Porta Danificada.

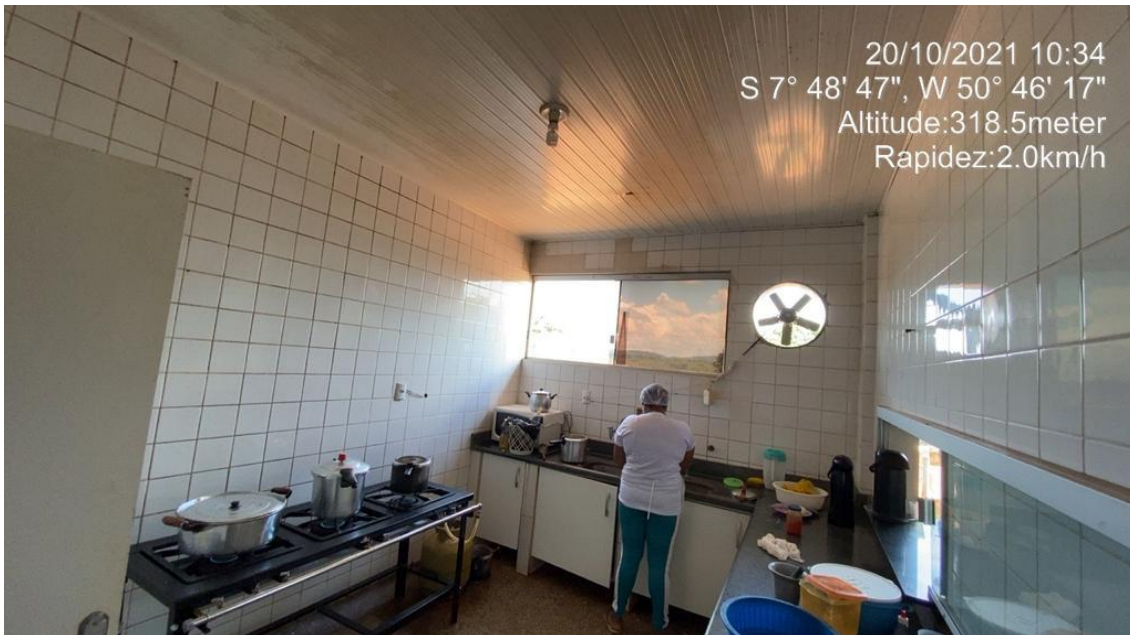
Imagens 52: Deslocamento de Revestimento Cerâmico.

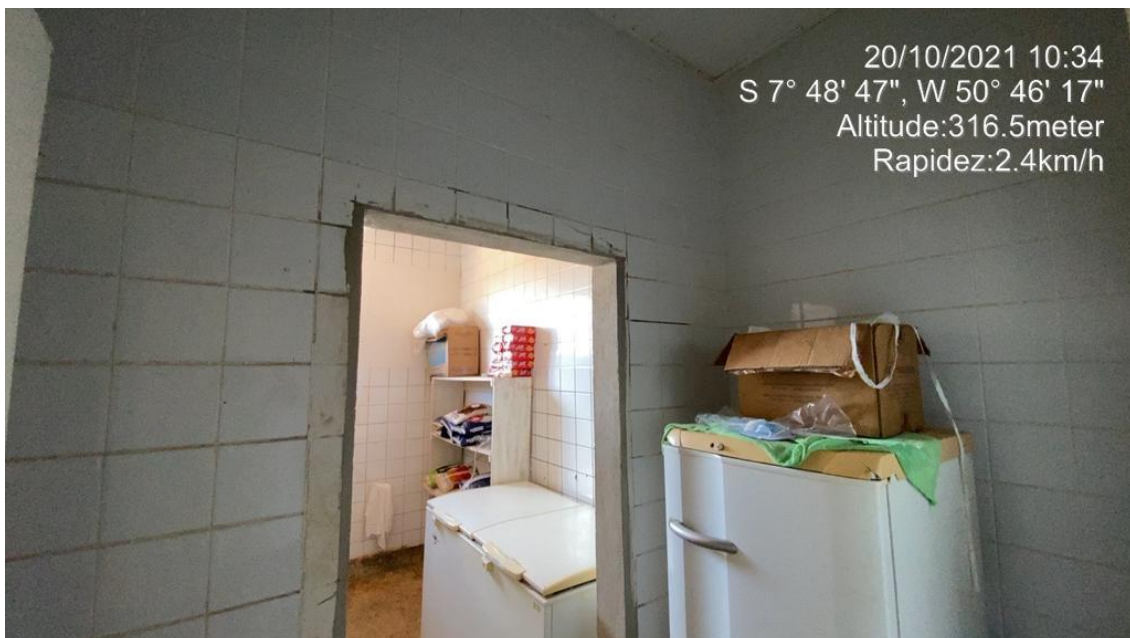
Imagens 53: Deslocamento de Revestimento Cerâmico.

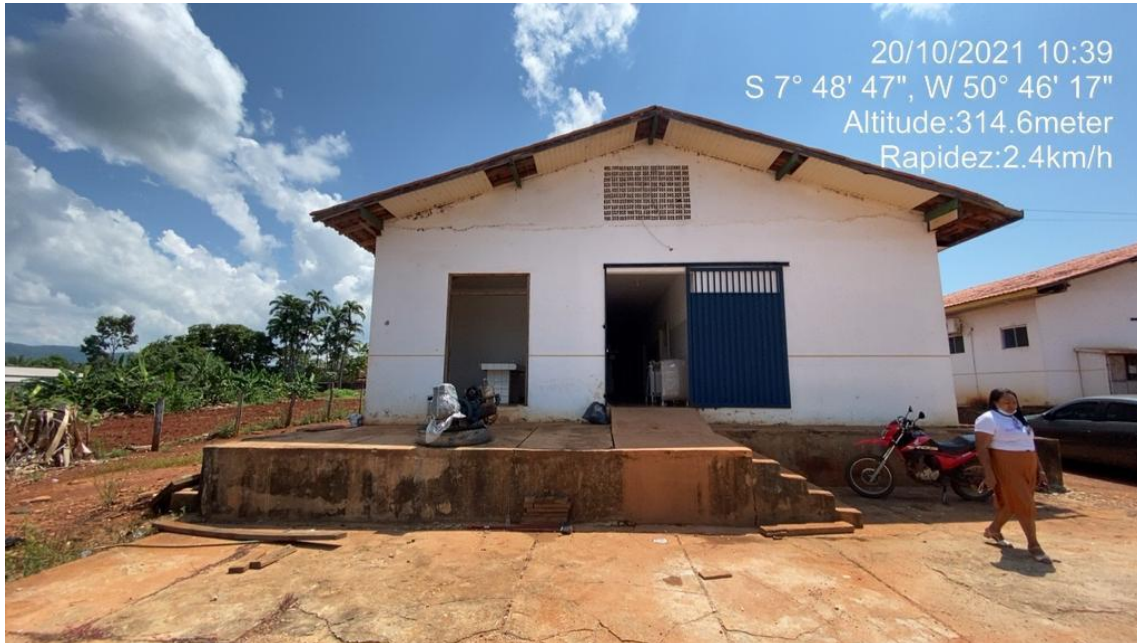
Imagens 54: Forro Beiral Danificado.
